סקר מעיינות וקידוחים באזור נאות הכיכר - 1.12.2016

אריק צוריאלי, לאו וולין, השרות ההידרולוגי, רשות המים

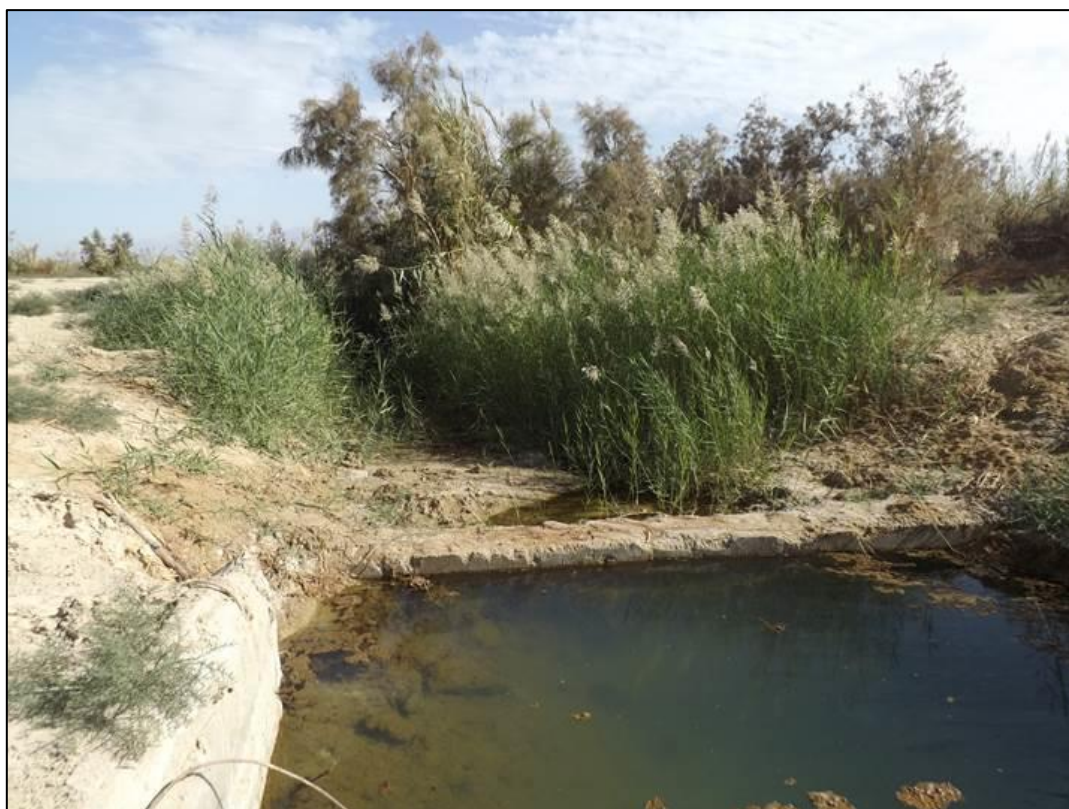
1. **עין מילכה (234059/542056)** - מדובר במס' נביעות מים קטנות היוצרות בריכה קטנה ממערב לכביש נאות הכיכר (תמונה 1). דיגום מים נלקח מזרימה חופשית במעלה הבריכה לאנליזת יונים ראשיים (טבלה 1). ספיקה מדודה במד זרם נמדדה כ-10 מ' ממזרח לכביש ובמורד הזרימה בספיקה של 0.42 ליטר בשנייה (נ.צ. 234082/542069). סיכום וניתוח תוצאות כימיות מפורטות בהמשך המסמך. בשלב זה מומלץ למדוד ספיקה פעמיים בשנה ולדגום מים אחת לשנה.

תמונה 1: נקודת מדידת הספיקה בעין מילכה

1. **עין מילכה** - מס' נביעות מים קטנות השופעת, ככל הנראה, כל ימות השנה. ספיקה כוללת שנמדדה ב-1.12.16 היא 0.42 ליטר בשנייה. **דיגום מים יבוצע** בסמיכות לנביעה, בצדו המערבי של הכביש ובתדירות של אחת לשנה. **מדידת ספיקה תבוצע במורד הזרימה וממזרח לכביש פעמיים בשנה.**

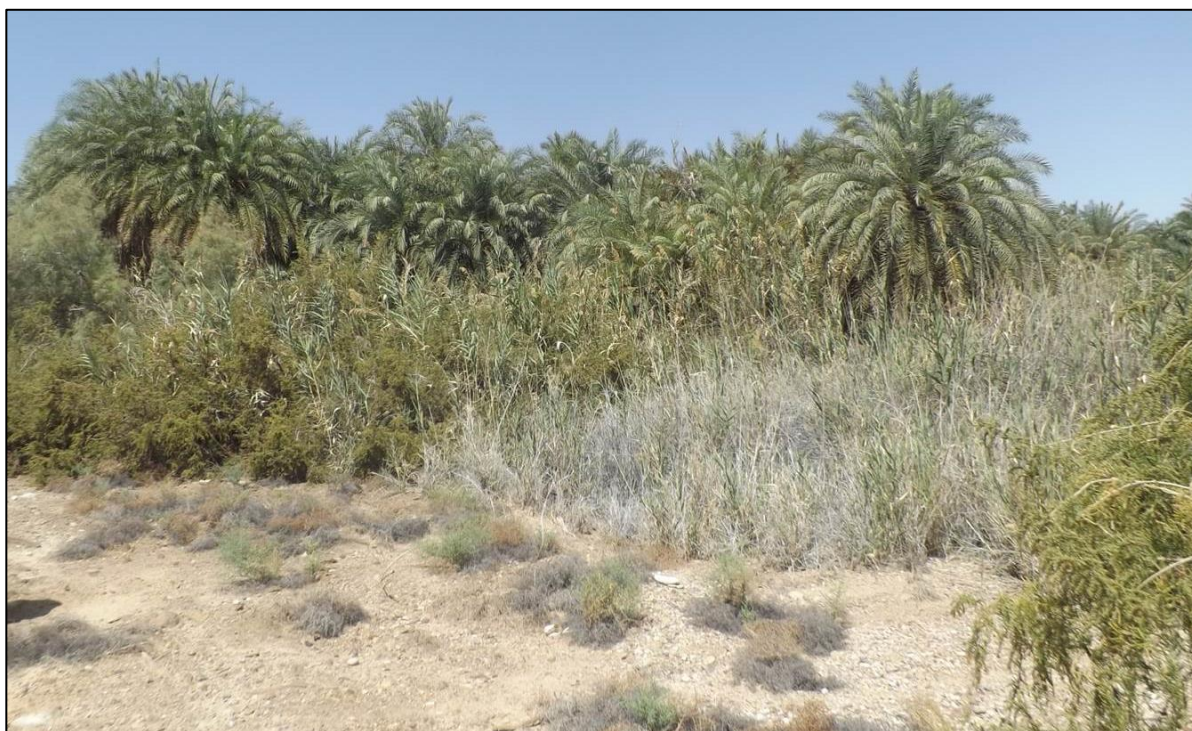
3. **עינות סדום ובריכות הדגים** - מדובר במספר נביעות מים השופעות באזור בו ריכוז הצמחייה הוא גדול וסבוך (תמונה 2). ריכוז הנביעות והשפיעה באתר הם מהגדולים ביותר באזור. בתוך סבך הצמחייה קיימת מערכת צינורות ובורות המנקזים חלק מהמים ומנותבים לכיוון בריכות הדגים שבמורד (תמונה 3). באתר הנביעה (234678/539913) נלקחה דוגמת מים לאנליזת יונים ראשיים ובדיקה איזוטופית (טבלה 1). סיכום וניתוח תוצאות כימיות מפורטות בהמשך המסמך.

תמונה 2: אתר עיינות סדום

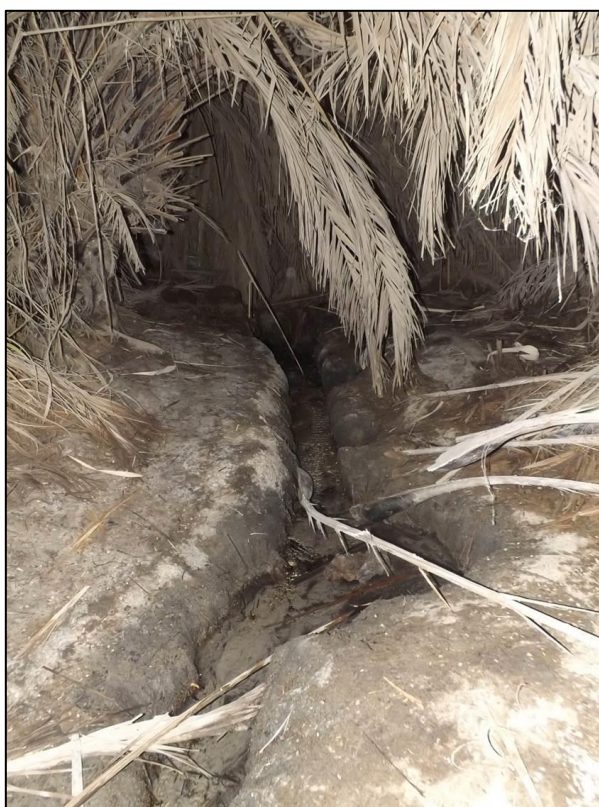
תמונה 3: יציאת מים מתועלת באתר עיינות סדום

3. **עיינות סדום ובריכות הדגים** - עיינות סדום מנוקזות במערכת צינורות ותעלות לבריכת הדגים הנטושות. ספיקת המינימום שנמדדה בבריכות הדגים היא 0.42 ליטר בשנייה. **בשלב זה מומלץ למדוד ספיקה ב"צינור מילוי לבריכת דגים מזרחית" פעמיים בשנה, בדגש שמדובר בספיקת מינימום בלבד. כמו כן, מומלץ לדיגום מים אחת לשנה מאותה היציאה. המלצתנו היא לפרק בהקדם האפשרי את כל מערכת הצינורות והבורות באתר, לנקז/לתעל את המים לנקודה אחת ברת מדידה ובכך לאפשר מדידות ספיקה אמינה ואמיתית, יותר מהמצב כיום.**

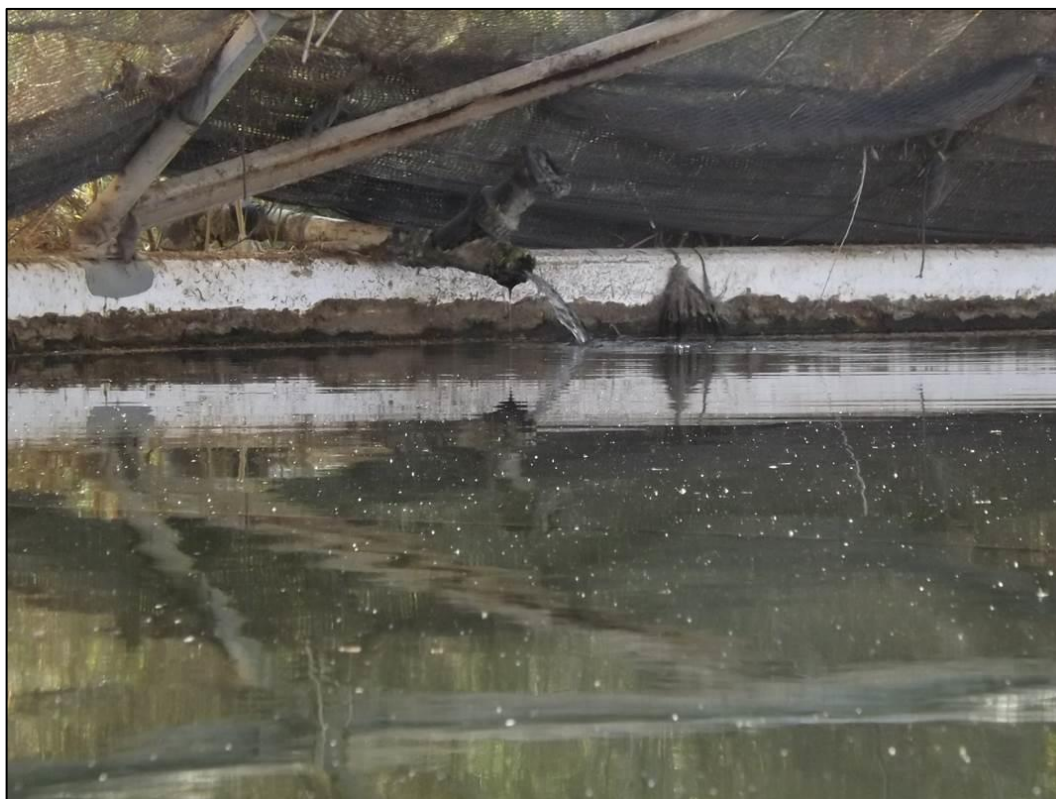
באתר בריכות הדגים, הממוקם כ-200 מ' מדרום-מזרח למעיינות, ממוקמות הבריכות הנטושות אליהן מוזרמים המים מהמעיינות (תמונה 4). מערכת ניקוז המים מהמעיינות לבריכות לא ברורה והיא כוללת בין היתר מס' יציאות מים לבריכות. חלק מהיציאות משמשות לצורך מילוי 3 בריכות. דיגום מים לאנליזה מלאה נלקח לצורכי השוואה מ-4 יציאות שלהלן:

מאחר וייתכן כי קיים מעברי מים בין הבריכות על בסיס כלים שלובים, מדידת ספיקת מינימום בוצעה בצינור אחד בלבד בעל השפיעה הגדולה ביותר (צינור מילוי לבריכת דגים מזרחית). הספיקה שנמדדה היא 0.42 ליטר בשנייה. בשלב זה מומלץ למדוד ספיקה ב"צינור מילוי לבריכת דגים מזרחית" פעמיים בשנה, בדגש שמדובר בספיקת מינימום בלבד. יודגש כי מדידה זו כלל אינה מייצגת את כל השפיעה מהמעיינות והיא נועדה לבחון מגמות שינוי בלבד עד להסדרת האתר למדידה תקינה. כמו כן, מומלץ לדגום מים אחת לשנה מאותה היציאה. המלצתנו היא לפרק בהקדם האפשרי את כל מערכת הצינורות והבורות באתר, לנקז/לתעל את המים לנקודה אחת ברת מדידה ובכך לאפשר מדידת ספיקה אמינה ואמיתית, יותר מהמצב כיום.
