## זרימות בנחלי מדבר יהודה: 12/05/2007

אודי גלילי ועמיר גבעתי, השירות ההידרולוגי

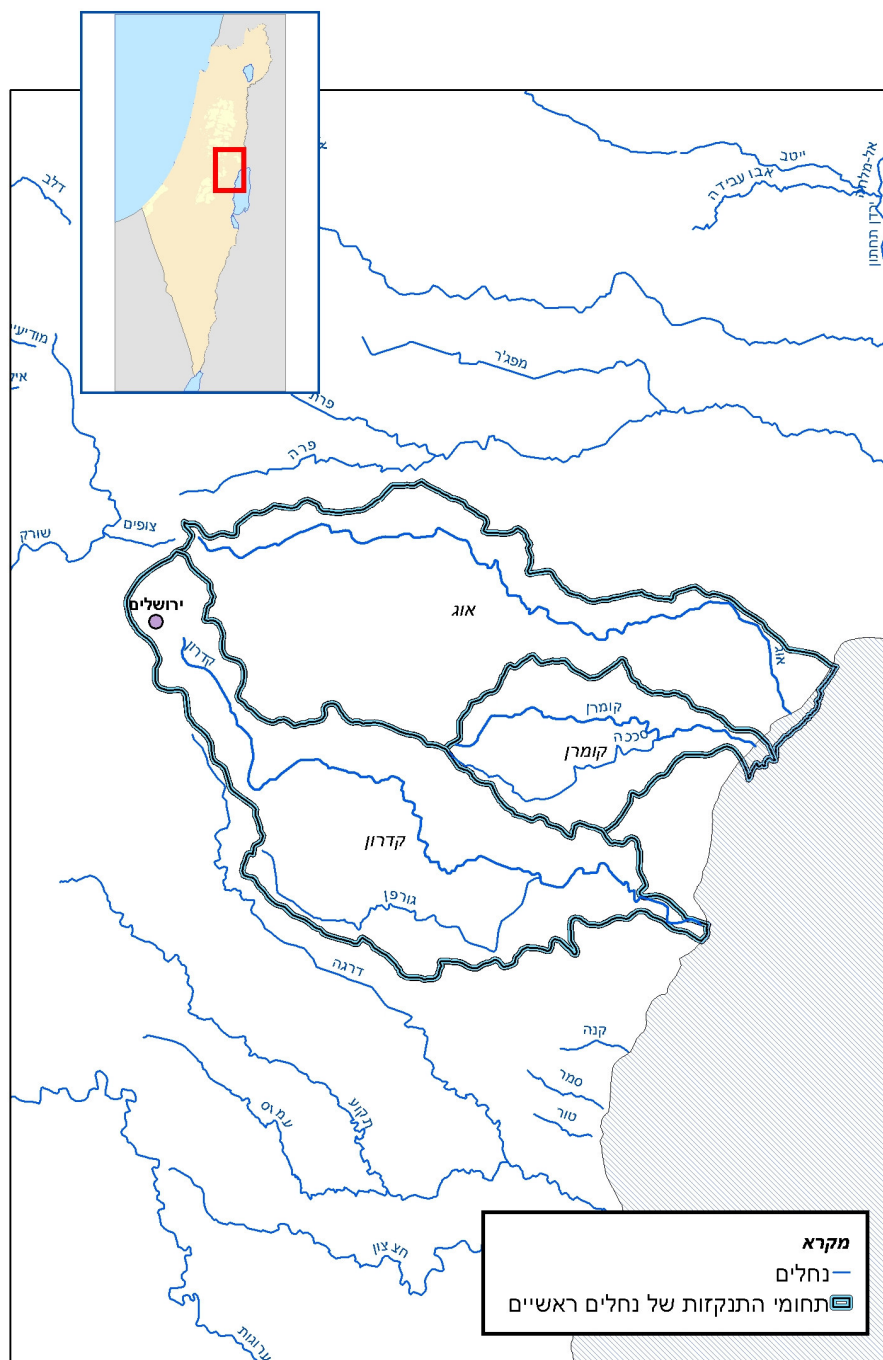
תרשים 2: מיקום אגן נחל קומראן בצפון מדבר יהודה

בשעות הצהריים של ה- 12/05/07 ירדו באזור ירושלים, מדבר יהודה וצפון ים המלח גשמים כבדים. בתחנות השירות המטאורולוגי בהרי יהודה נרשמו כמויות של כ- 20-30 מ"מ אולם על פי מכ"ם שח"ם ניתן לראות שמוקד הגשמים היה בחלקו הצפוני של מדבר יהודה, בבקעת הורקניה (ראה תרשים מ"ס 1). ניתן להעריך בעזרת המכ"ם שבאזור זה ירדו עשרות מ"מ של גשם בעוצמות גבוהות. הכתמים הלבנים המוקפים בריבוע שחור בתרשים מציינים את עוצמות הגשם החזקות ביותר, אשר ירדו מעל חלקו הדרומי של אגן ההיקוות של נחל קומראן וחלקו הצפוני של נחל קדרון. תרשים 2 מציג את מיקומו של אגן נחל קומראן ואת האגנים מצפון (אוג) ומדרום לו (קדרון).

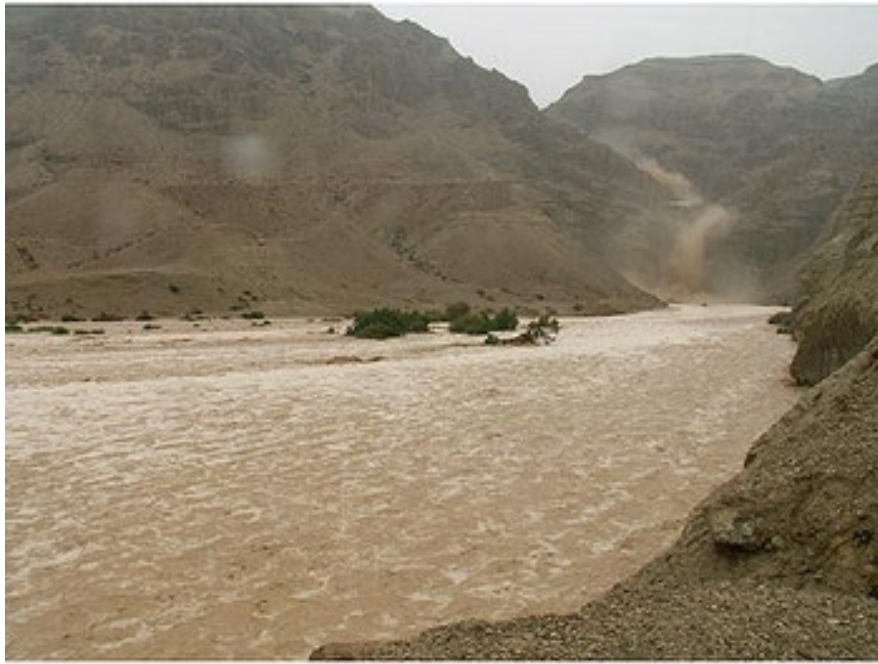
תרשים 3: זרימה שיטפונית באפיק נחל קומראן, בקרבת כביש 90. צילום: עידן מאור

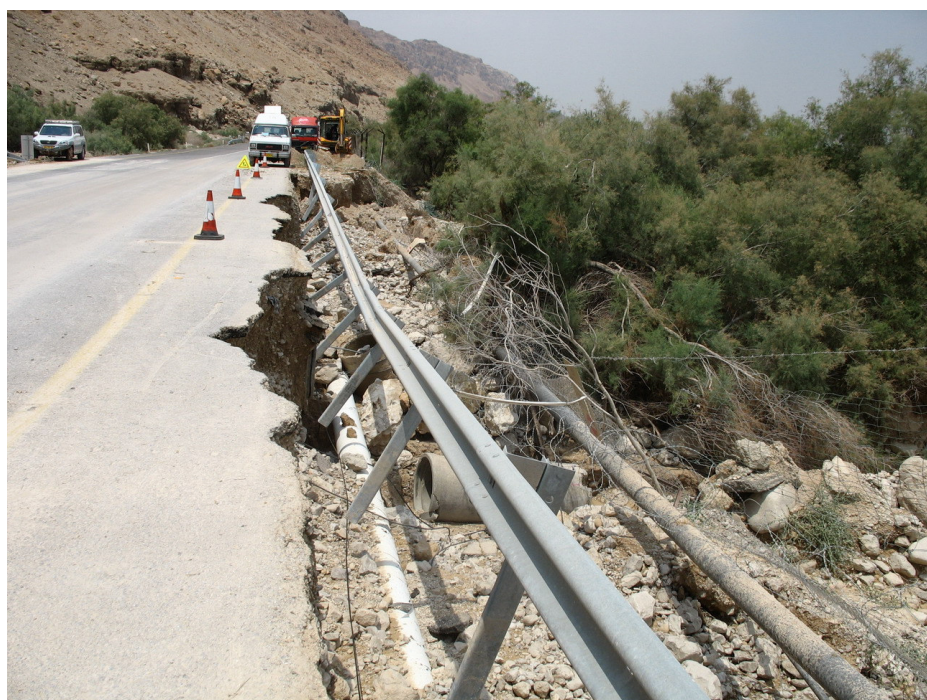
תרשים 4: כביש 90, סמוך לעיינות צוקים, במפגש עם נחל סמרה.

תחום ההתנקזות של אגן הקומראן הינו 47 קמ"ר, מהר מונטר במעלה, דרך בקעת הורקניה ועד לים המלח במורד. יובלו הגדול ביותר של נחל קומראן הינו נחל סככה המנקז כ- 20 קמ"ר בחלקו הדרומי של אגן הקומראן. השיפועים הגדולים באגן (מגובה של 500 מטרים במעלה האגן ועד לחופי ים המלח ברום של 420- מ') והמסלע הגירי הקשה והקירטון גורמים להתפתחות מהירה של נגר עילי אשר זורם בעוצמה כלפי בסיס הניקוז בים המלח. השיטפון בנחל קומראן גרם לאובדן חיי אדם ולנזקים לתשתיות. בתרשים 4 ניתן לראות את הנזק שנגרם לכביש 90, בסמוך לשמורת עיינות צוקים, כתוצאה מזרימת המים על הכביש.

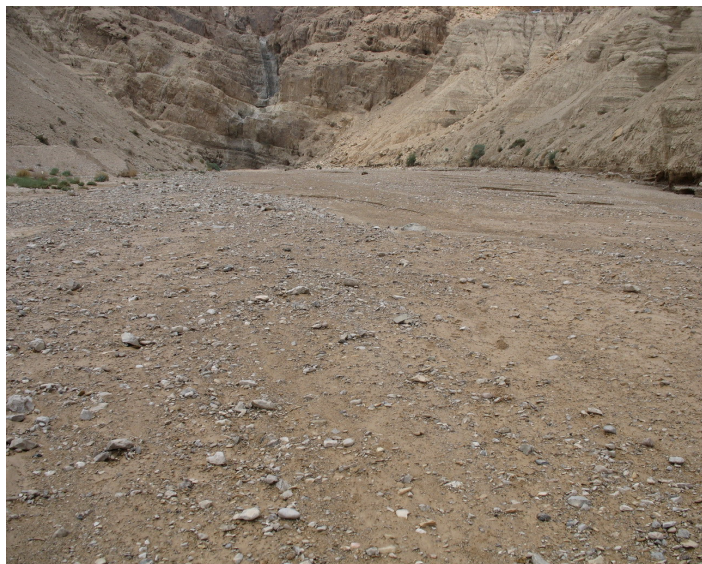
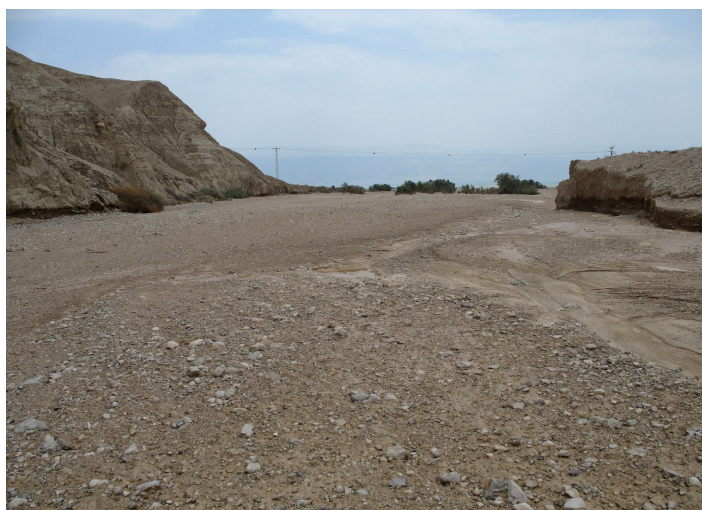
תרשימים 5,6: אפיק נחל קומראן במורד המפל, בו בוצעו מדידות ספיקה על פי סמני שיא

יממה לאחר אירוע השיטפון בנחל קומראן יצא צוות של אזור דרום בשירות ההידרולוגי לבצע מדידות של חתך הזרימה באפיק על פי סימני שיא שהותירה הגאות, במטרה לחשב את ספיקת השיא שעברה בנחל. המדידות בוצעו במורד נחל קומראן, בסמוך למפל בו נהרגו ארבעה מטיילים (ראה תרשימים 5,6). בוצעה מדידה של שיפוע במרכז האפיק, וכן בוצעו שני חתכי רוחב לצורך קביעת שטח החתך. יש לציין כי הנקודות בהן בוצעו החתכים אינן מיטביות לביצוע מדידות מסוג זה ולכן דיוק התוצאות אינו גבוה, יחד עם זאת אלו הן הנקודות הטובות ביותר שאותרו באזור, במורד מצוק ההעתקים. תרשים 7 מציג את סימני השיא של הזרימה אשר היה ניתן לאתר באפיק (מסומן בחץ לבן).

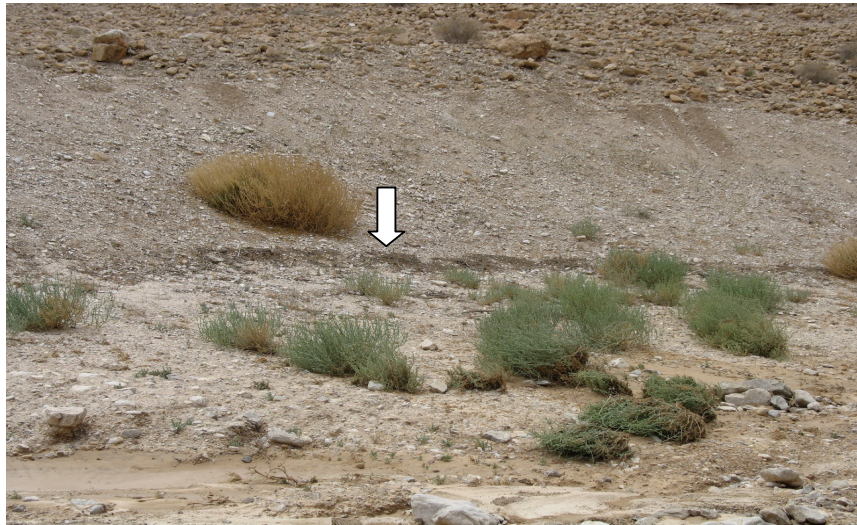
תרשים 7: המצאות סימני שיא באפיק נחל קומראן.

ממדידות אלה עולה שהספיקה בנחל קומראן הגיע לערכים של **150 מ"ק/שנייה** לפחות. במדידות שבוצעו באזור זה על ידי התחנה לחקר הסחף התקבלו ערכים דומים. צוותים של התחנה לחקר הסחף ביצעו מדידות גם במעלה נחל קומראן ובנחל סככה. בתחומי התנקזות קטנים של 3-5 קמ"ר באגן נחל סככה נמדדו ספיקות סגוליות של כ- 10 מ"ק/שנייה/קמ"ר. עבור נחל קומראן כולו מדובר בספיקה סגולית של כ- 3 מ"ק/שנייה/קמ"ר, ספיקה נדירה לתחום התנקזות בגודל כזה. עקב היעדר תחנה הידרומטרית בנחל זה, והיעדר היסטוריה של מדידות ספיקות שיא בנחל קומראן, קשה לקבוע את תקופת החזרה וההסתברות לקבלת ספיקה זו. על סמך הרקורד הנצבר בנחלים סמוכים בעלי תחומי התנקזות דומים ניתן להעריך שתקופת החזרה לאירוע זה עומדת על כ- 1:25 שנים לפחות. לשם המחשה, בנחלים תקוע ודרגה הנמדדים על ידי השירות ההידרולוגי בקביעות מאז שנת 1987 לא נמדדה ספיקה קרובה לזו אשר חושבה עבור נחל קומראן באירוע זה. עם זאת, עבור נחלים נוספים במדבר יהודה (בעיקר בדרומו) חושבו כבר ספיקות סגוליות גבוהות משמעותית מהספיקה שחושבה עבור נחל קומראן באירוע זה: בנחל רחף (17/10/1987) ובנחלים עמיעז, אדמון ואשלים (29/10/2004) חושבו ספיקות סגוליות של עד כ 10 מ"ק/שנייה/קמ"ר. תחומי ההתנקזות של נחלים אלו נעים בין 10 ל - 75 קמ"ר.
