## תמונת מצב הידרוגיאולוגית עדכנית לאזור הערבה הצפונית וכיכר סדום

אריק צוריאלי

השרות ההידרולוגי

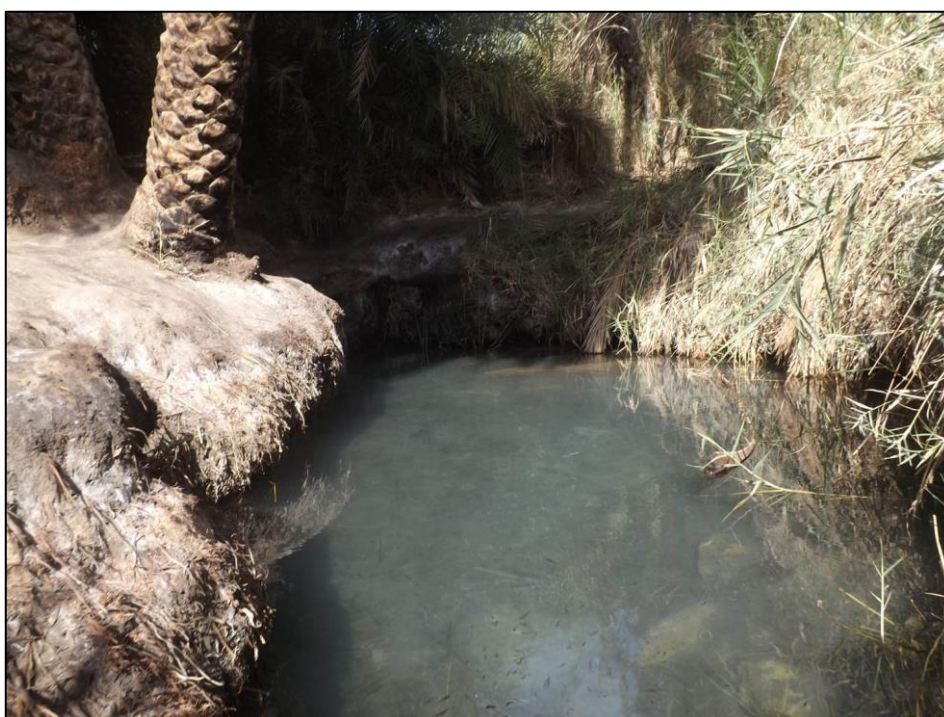
1. **עין פלוטית** (234680/540590) - מדובר בבריכת מים קטנה יחסית שעומקה עשרות ס"מ בלבד (תמונה 1). ככל הידוע למשתתפי הסיור, מדובר בחפירה עמוקה למי תהום רדודים (תמילה).

תמונה 1: בריכת עין פלוטית

בעבר הייתה יציאת מים מהדופן העליון והדרומי של הבריכה, אך היא התייבשה ככל הנראה, וכיום מפלס המים בבריכה נמוך ב-30 עד 40 ס"מ מבעבר. כיום אין אפשרות למדוד ספיקה מאחר והבריכה סגורה ואין בה יציאת מים. מאחר ומדובר במים עומדים ללא ניקוז שמטיילים גם מתרחצים בה, לא ניתן לבצע בה דיגום מים לצורכי אנליזה, זאת ואינם מייצגים בהכרח את מי המקור. על מנת לנטר את מקורות המים הטבעיים של הבריכה (רום מפלס מים ודיגום מים לצורכי אנליזה), מומלץ לקדוח ביבש קידוח ניטור רדוד צר קוטר בצמוד לבריכה (מדרום או מצפון לבריכה) לעומק של מס' מטרים בודדים בלבד ולצנר במסננים מול אופקי המים. יש צורך כמו כן לבצע איזון של ראש קידוח הניטור. קידוח הניטור יאפשר מעקב אחר מפלס מי התהום הרדודים המזינים את הבריכה בתדירות דו-שנתית (אביב וסתיו), לרבות דיגום לאנליזת מים מלאה אחת לשנה. ניתן לחילופין להתקין מד מפלס בבריכה (כולל גם איזון). חלופה זו פחות טובה מאחר ותאפשר ניטור מדידת מפלס מים בלבד ללא דיגום מים.

1. עין פלוטית - בריכת מים קטנה המייצגת, ככל הנראה, העמקת חפירה למי תהום. מומלץ לקדוח ביבש קידוח רדוד צר קוטר בצמוד לבריכה לעומק של מס' מטרים בודדים ולצנר מול אופקי המים. קידוח הניטור יאפשר מעקב דו-שנתי (אביב וסתיו) אחר מפלס מי התהום הרדודים המזינים את הבריכה, לרבות דיגום חד שנתי לאנליזת מים מלאה.

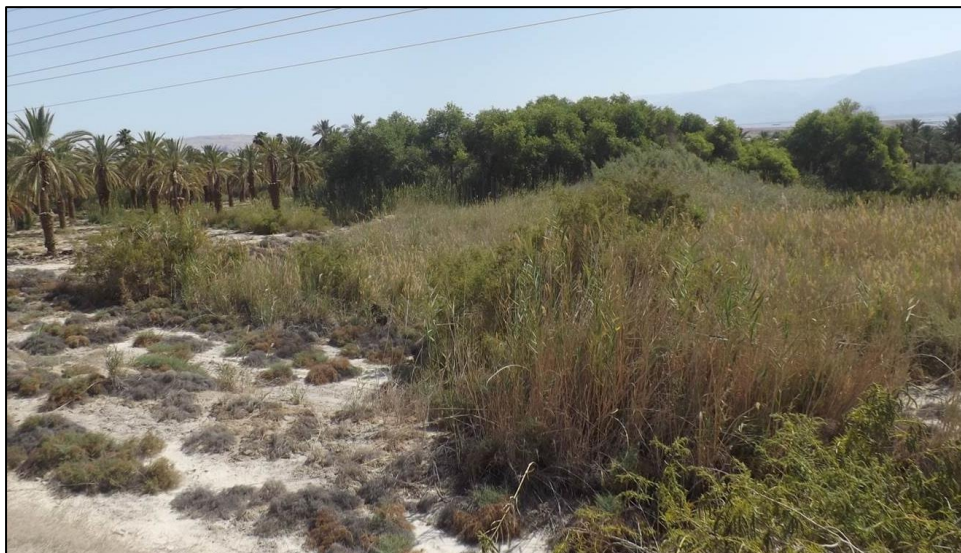
2. **עין תמר** (233536/543935) – מדובר באתר בו יש ריכוז צמחיה גדול לרבות עצי צפצפה המעידים על הימצאות מי תהום רדודים (תמונה 2). בעבר ומנתוני השה"ד, הייתה נביעה גדולה יחסית באזור זה ובשפיעה של 60-70 מ"ק/שעה. עומק מפלס המים בקידוח פ צין 6 הישן והצמוד לנביעה היה בשנת 1984, כ-8 מ' מתחת לפני השטח. המיקום המדויק של הקידוח והנביעה (היבשה כיום) לא ברור ולפי מערכת המידע ברשות המים יתכן והמיקום המדויק הינו מספר עשרות מטרים מצפון לנ.צ. המצוין, מצפון למטע התמרים. על מנת לבצע ניטור של מי התהום הרדודים באתר זה מומלץ לקדוח ביבש 2 קידוחי ניטור רדודים צרי קוטר ממערב ומצפון למטע התמרים. עומק קדיחה משוער הינו כ-15 מ'. יש לצנר במסננים מול אופקי המים. יש צורך כמו כן לבצע איזון של ראש קידוח הניטור. קידוחי הניטור יאפשרו מעקב אחר מפלסי מי התהום הרדודים בתדירות דו-שנתית, לרבות דיגום לאנליזת מים מלאה אחת לשנה.

#### תמונה 2: עין תמר

2. עין תמר - אתר בו יש ריכוז צמחיה גדול המעיד על הימצאות מי תהום רדודים. בעבר הייתה נביעה שהתייבשה. מומלץ לקדוח ביבש 2 קידוחים רדודים צרי קוטר ממערב ומצפון למטע התמרים, לעומק של כ-15 מ' ולצנר מול אופקי המים. קידוחי הניטור יאפשרו מעקב דו-שנתי אחר מפלס מי התהום הרדודים, לרבות דיגום חד שנתי לאנליזת מים מלאה.

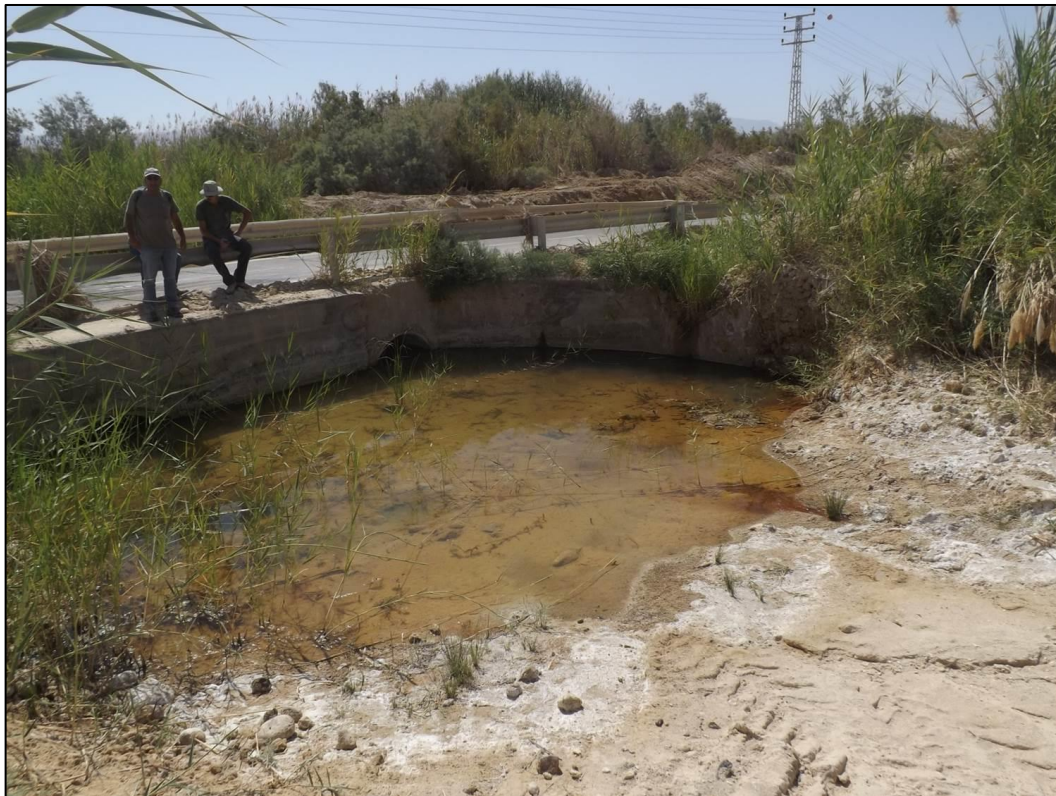
3. **עין מילכה\*** (234059/542056) - מדובר בנביעת מים היוצרת בריכה קטנה ממערב לכביש נאות הכיכר (תמונה 3). השפיעה המוערכת, במראית עין בלבד ובהערכה גסה מאוד, הינה כ-0.5 ל"ש/שניה. לטענת נציגי רט"ג, המעיין נובע במשך כל ימות השנה. המים מתנקזים מזרחה בתעלה העוברת מתחת לכביש. ניתן למדוד את שפיעת המעיין כ- 10 מ' ממזרח לכביש ובמורד הזרימה בתדירות דו-שנתית. לצורך כך יש צורך בהסדרת תעלת מדידה קטנה עם מחפרון ולנקות מעט את הקנים שמסביב לתעלה. יש לתאם את העבודות בשטח עם הפקח האזורי ברט"ג. דיגום מים ניתן לבצע בסמיכות לנביעה, בצדו המערבי של הכביש אחת לשנה.

תמונה 3: עין מילכה

3. עין מילכה\* - נביעת מים קטנה השופעת, ככל הנראה, כל ימות השנה. דיגום מים מומלץ לבצע בסמיכות לנביעה, בצדו המערבי של הכביש ובתדירות של אחת לשנה. כמו כן, מומלץ למדוד את השפיעה במורד הזרימה ממזרח לכביש פעמיים בשנה. לצורך כך יש צורך בהסדרת תעלת מדידה קטנה עם מחפרון ולנקות מעט את הקנים שמסביב לתעלה. יש צורך לתאם עבודות מול הפקח האזורי ברט"ג.

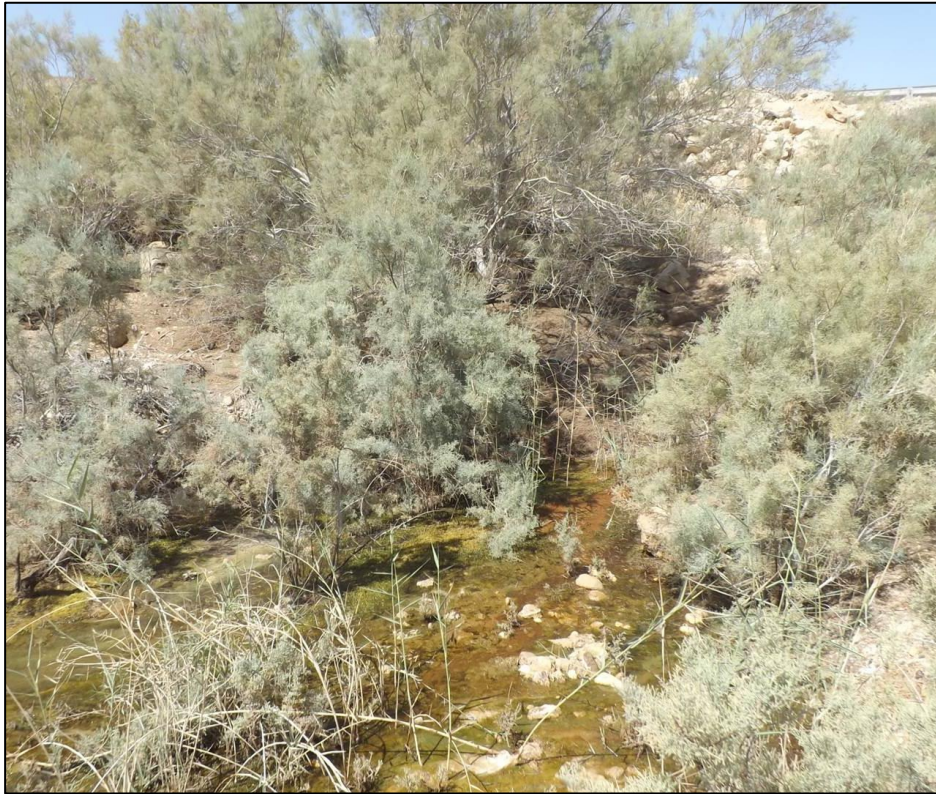
4. **עין יסכה\*** (ללא שם לפי שרזר, 2010) בנ.צ. 234473/541148 - מדובר באתר בו יש מס' נביעות מים קטנות, ממערב וממזרח לכביש נאות הכיכר (תמונה 4). המים מתנקזים במורד לתעלה אחת. התעלה נמצאת בשטח החשוד במיקוש ולכן מדידת הספיקה אינה אפשרית בשלב זה. לצורך כך נדרשת עבודת פינוי המוקשים באתר. בשלב זה ניתן לדגום מים בלבד לצורכי אנליזה מלאה מאחת הנביעות באמצעות חפירה קלה עם מעדר אחת לשנה.

## תמונה 4: עין יסכה

4. עין יסכה\* - מס' נביעות מים קטנות המתנקזים במורד לתעלה אחת הנמצאת בשטח החשוד במיקוש. בשלב זה לא ניתן למדוד ספיקה מאחר ונדרשת עבודת פינוי מוקשים באתר. מומלץ בשלב ראשון לדגום מים אחת לשנה לצורכי אנליזה מלאה מאחת הנביעות באמצעות חפירה קלה עם מעדר.

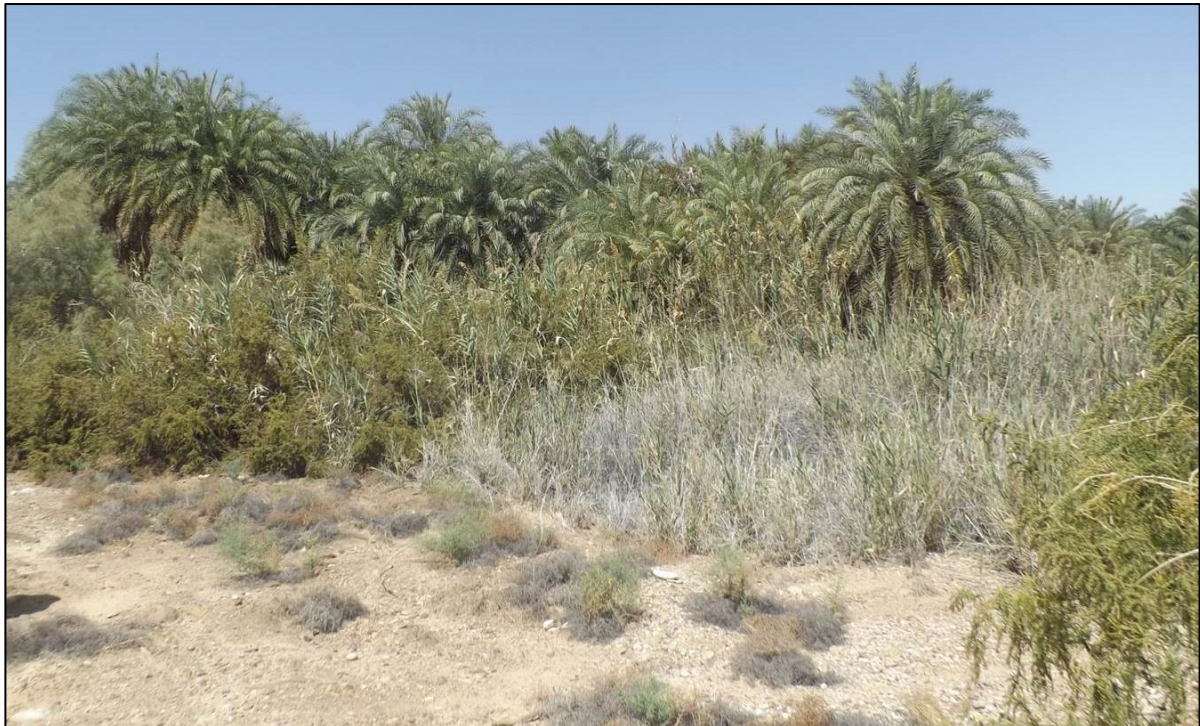
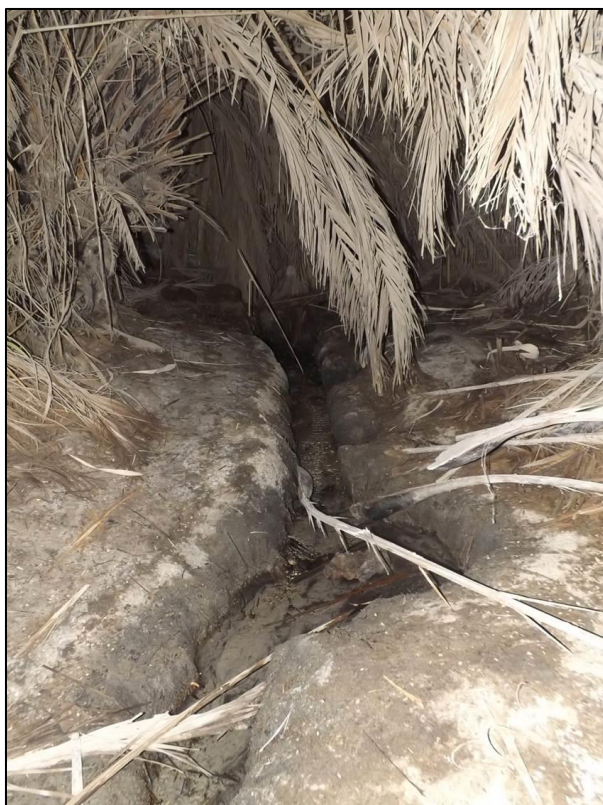
5. **עינות סדום/מעיינות בריכות הדגים צפון** (לפי שרזר, 2010) ב.נ.צ. 234678/539913 - מדובר במספר נביעות מים השופעות באזור בו ריכוז הצמחייה הוא גדול וסבך (תמונות 5-6). לפי מראית עין בלבד ובהערכה גסה מאוד נראה כי מדובר במספר נביעות שנפח הזרימה הכולל יכול להגיע למספר ליטרים בודדים לשנייה. ככל הנראה, מדובר באתר בו ריכוז הנביעות והשפיעה הגדולים ביותר באזור. בתוך סבך הצמחייה קיימת מערכת צינורות ובורות המנקזים חלק מהמים ומנותבים לכיוון בריכות הדגים שבמורד (תמונה 7). בשלב זה לא ניתן למדוד את הספיקה באזור הסבך מאחר ולצורך תיעול הזרימה נדרשות פעולות הסדרה וניקוי רבות של הסבך והצינורות. בשלב ראשון מומלץ לדגום מים בלבד מאזור הנביעות לאנליזה ולצורך ניתוח גיאוכימי.

**תמונה 5:** אתר עיינות סדום/בריכות הדגים צפון (לפי שרזר, 2010)

**תמונה 6:** יציאות מים מתועלות באתר עיינות סדום

5. עיינות סדום/מעיינות בריכות הדגים צפון - מספר נביעות מים שנפח הזרימה הכולל הינו, ככל הנראה, הגדול ביותר באזור (מספר ליטרים/שנייה). בסבך הצמחייה קיימת מערכת צינורות ובורות המנקזים את המים לכיוון בריכות הדגים הנטושות שבמורד המקשים על מדידת הספיקה. מומלץ בשלב ראשון לבצע 4 דיגומי מים חד פעמיים לצורכי אנליזה מלאה (אחד באתר הנביעות ו-3 באתר בריכות הדגים לצורכי השוואה ובקרה). המשך ותדירות הניטור הכימי יקבע בהתאם לתוצאות. כמו כן, מומלץ למדוד ספיקת מינימום מ-2 הצינורות בבריכות בתדירות דו-שנתית לצורכי בקרה ומעקב ראשוניים. לאחר העברת תחום שטח הבריכות בעתיד לרשות רט"ג, ניתן יהיה להסדיר את השטח ולנקז את המים, ובכך לאפשר מדידות טובות בהרבה.

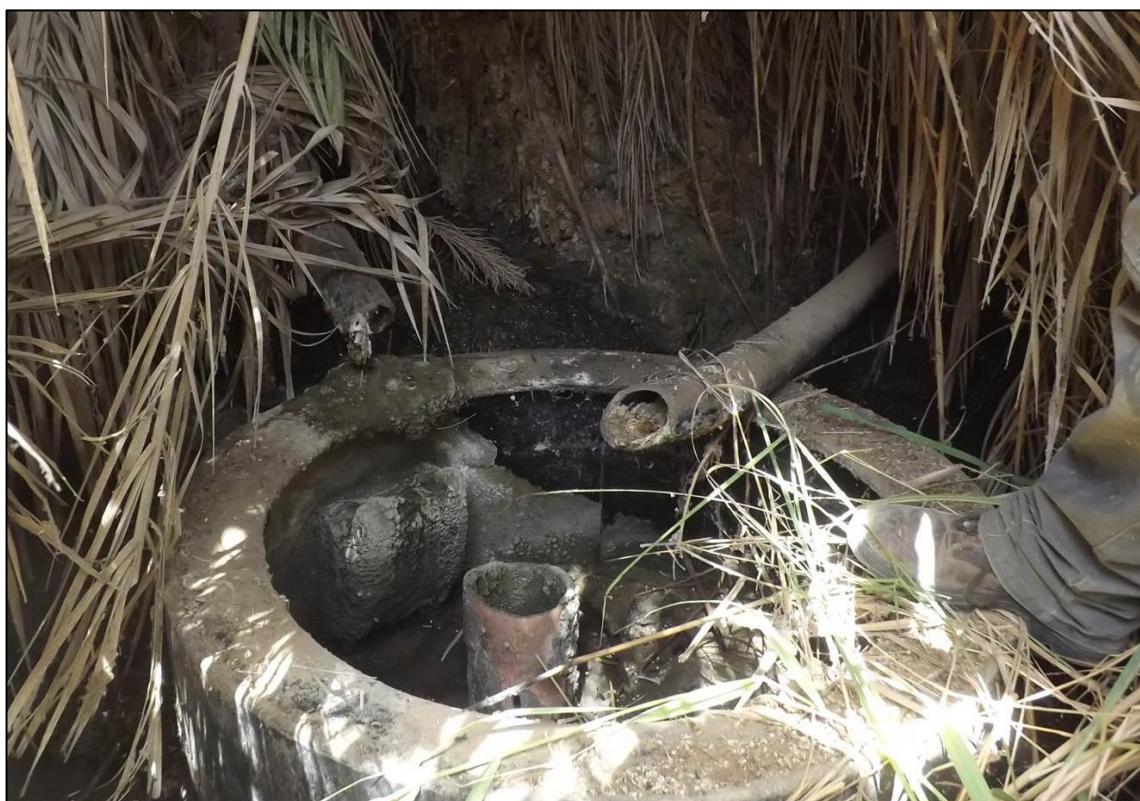
**תמונה 7:** מערכת צינורות ובורות המנקזים חלק מהמים באתר עיינות סדום (מעיינות בריכות הדגים)

לטענת רט"ג, לאחר העברת תחום שטח הבריכות לרשותם ניתן יהיה להסדיר את כל שטח הבריכות, לפרק את מערכת הצינורות והבורות ולנקז/לתעל את המים לנקודה אחת ברת מדידה ובכך לאפשר מדידות טובות בהרבה מהמצב כיום.

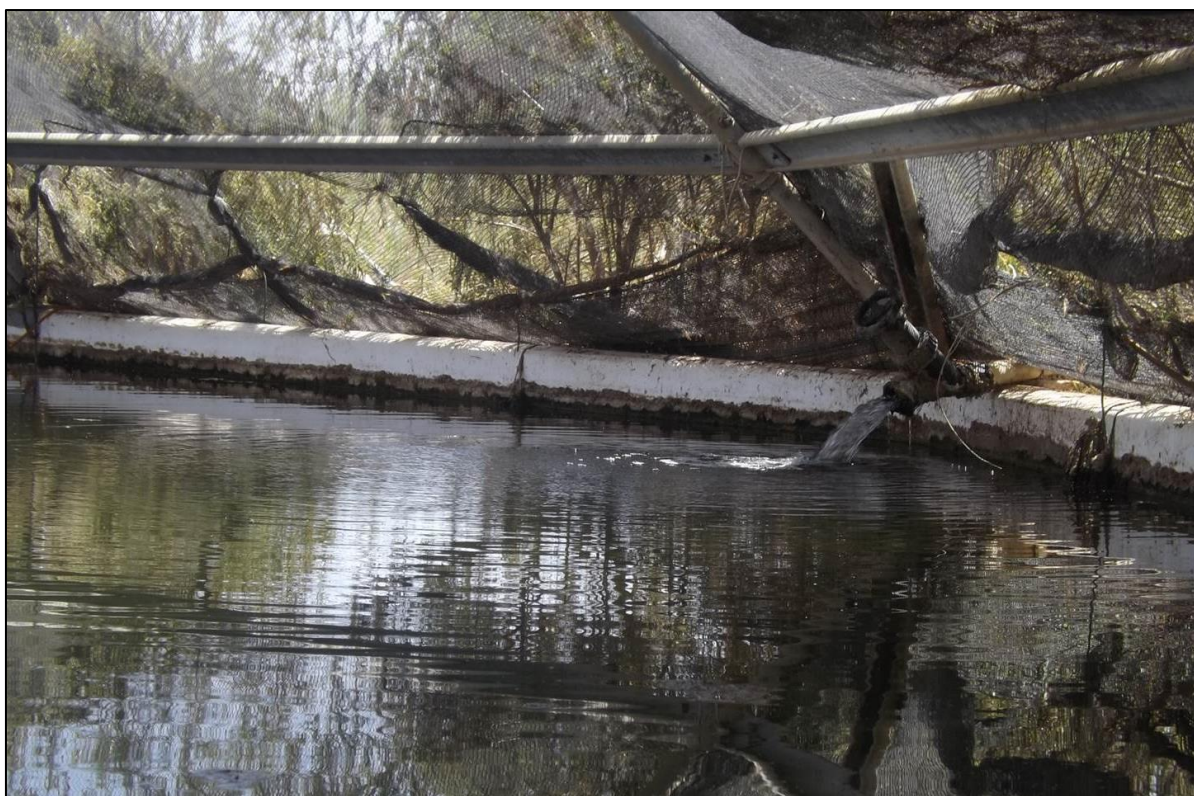
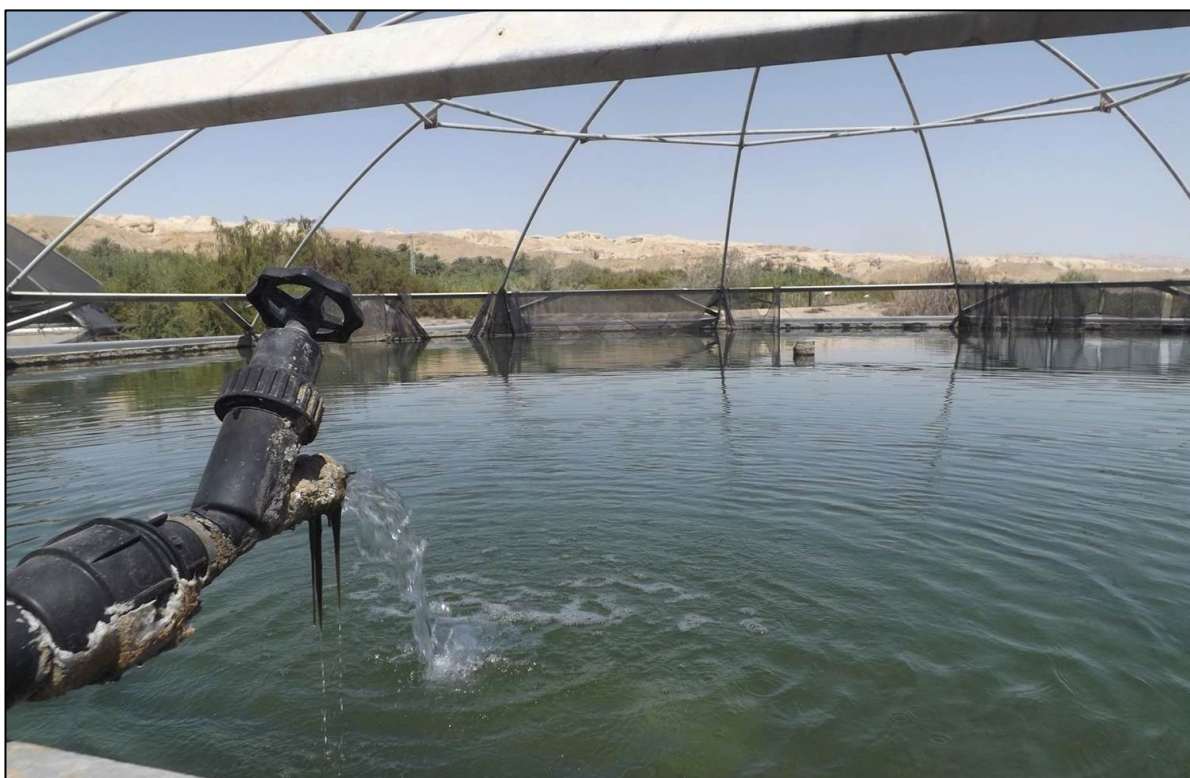
אתר בריכות הדגים ממוקם כ-200 מ' מדרום-מזרח למעיינות הצפוניים (נ.צ. 234900/539850). הבריכות כיום נטושות ורובן כלל אינן מלאות במים. לתוך 2 בריכות כיום מוזרמים מים מצנרת ישנה שמקורה, ככל הנראה, מהמעיינות הצפוניים שבמעלה (תמונות 8 ו-9). בשלב ראשון מומלץ למדוד ספיקת מינימום מ-2 הצינורות שבבריכות הדגים לצורכי בקרה ומעקב ראשוניים ובתדירות דו-שנתית. כמו כן, מומלץ לדגום את המים ב-3 נקודות בבריכות (ב-2 יציאות המים לבריכות ויציאת מים נוספת מצנרת תת קרקעית). דיגומי מים חד פעמיים בנקודות המוצעות יאפשרו השוואה גיאוכימית בין מקורות המים. לאחר השוואה ניתן יהיה להמליץ על משך ניטור כימי של המים.

**תמונה 8:** הזרמת מים בצנרת ישנה מהמעיינות לבריכה מספר 1

**תמונה 9:** הזרמת מים בצנרת ישנה מהמעיינות לבריכה מספר 2
