# פרויקטים לשיקום נחלים

# ניתוח זרימות עבר בכיכר סדום

# ניקוז תת קרקעי בכיכר סדום

# שיקום מאגר נאות תמרים לאחר שיטפון ב18/01/2010

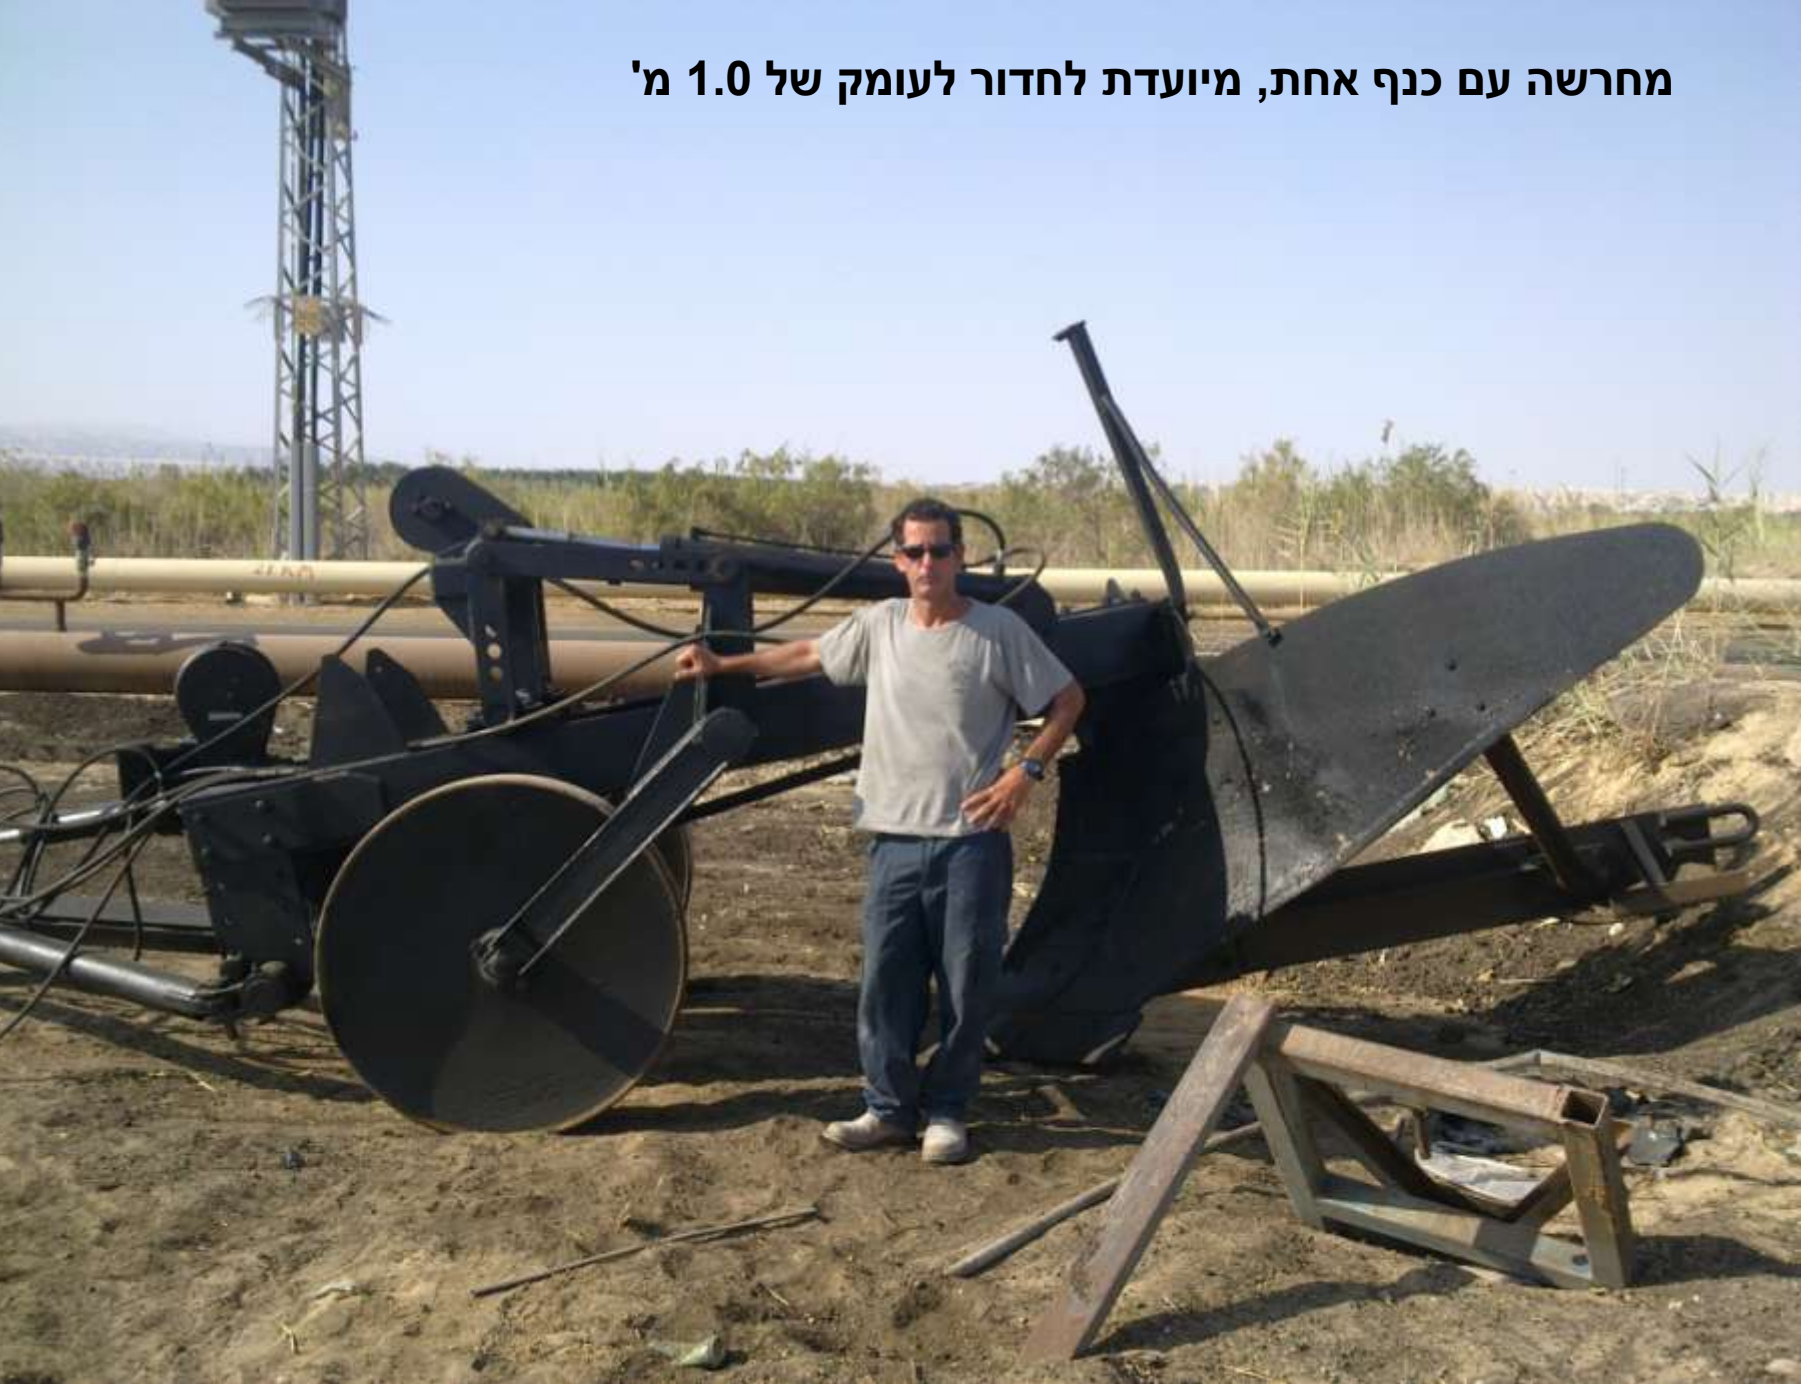
מחרשה עם כנף אחת, מיועדת לחדור לעומק של 1.0 מ'

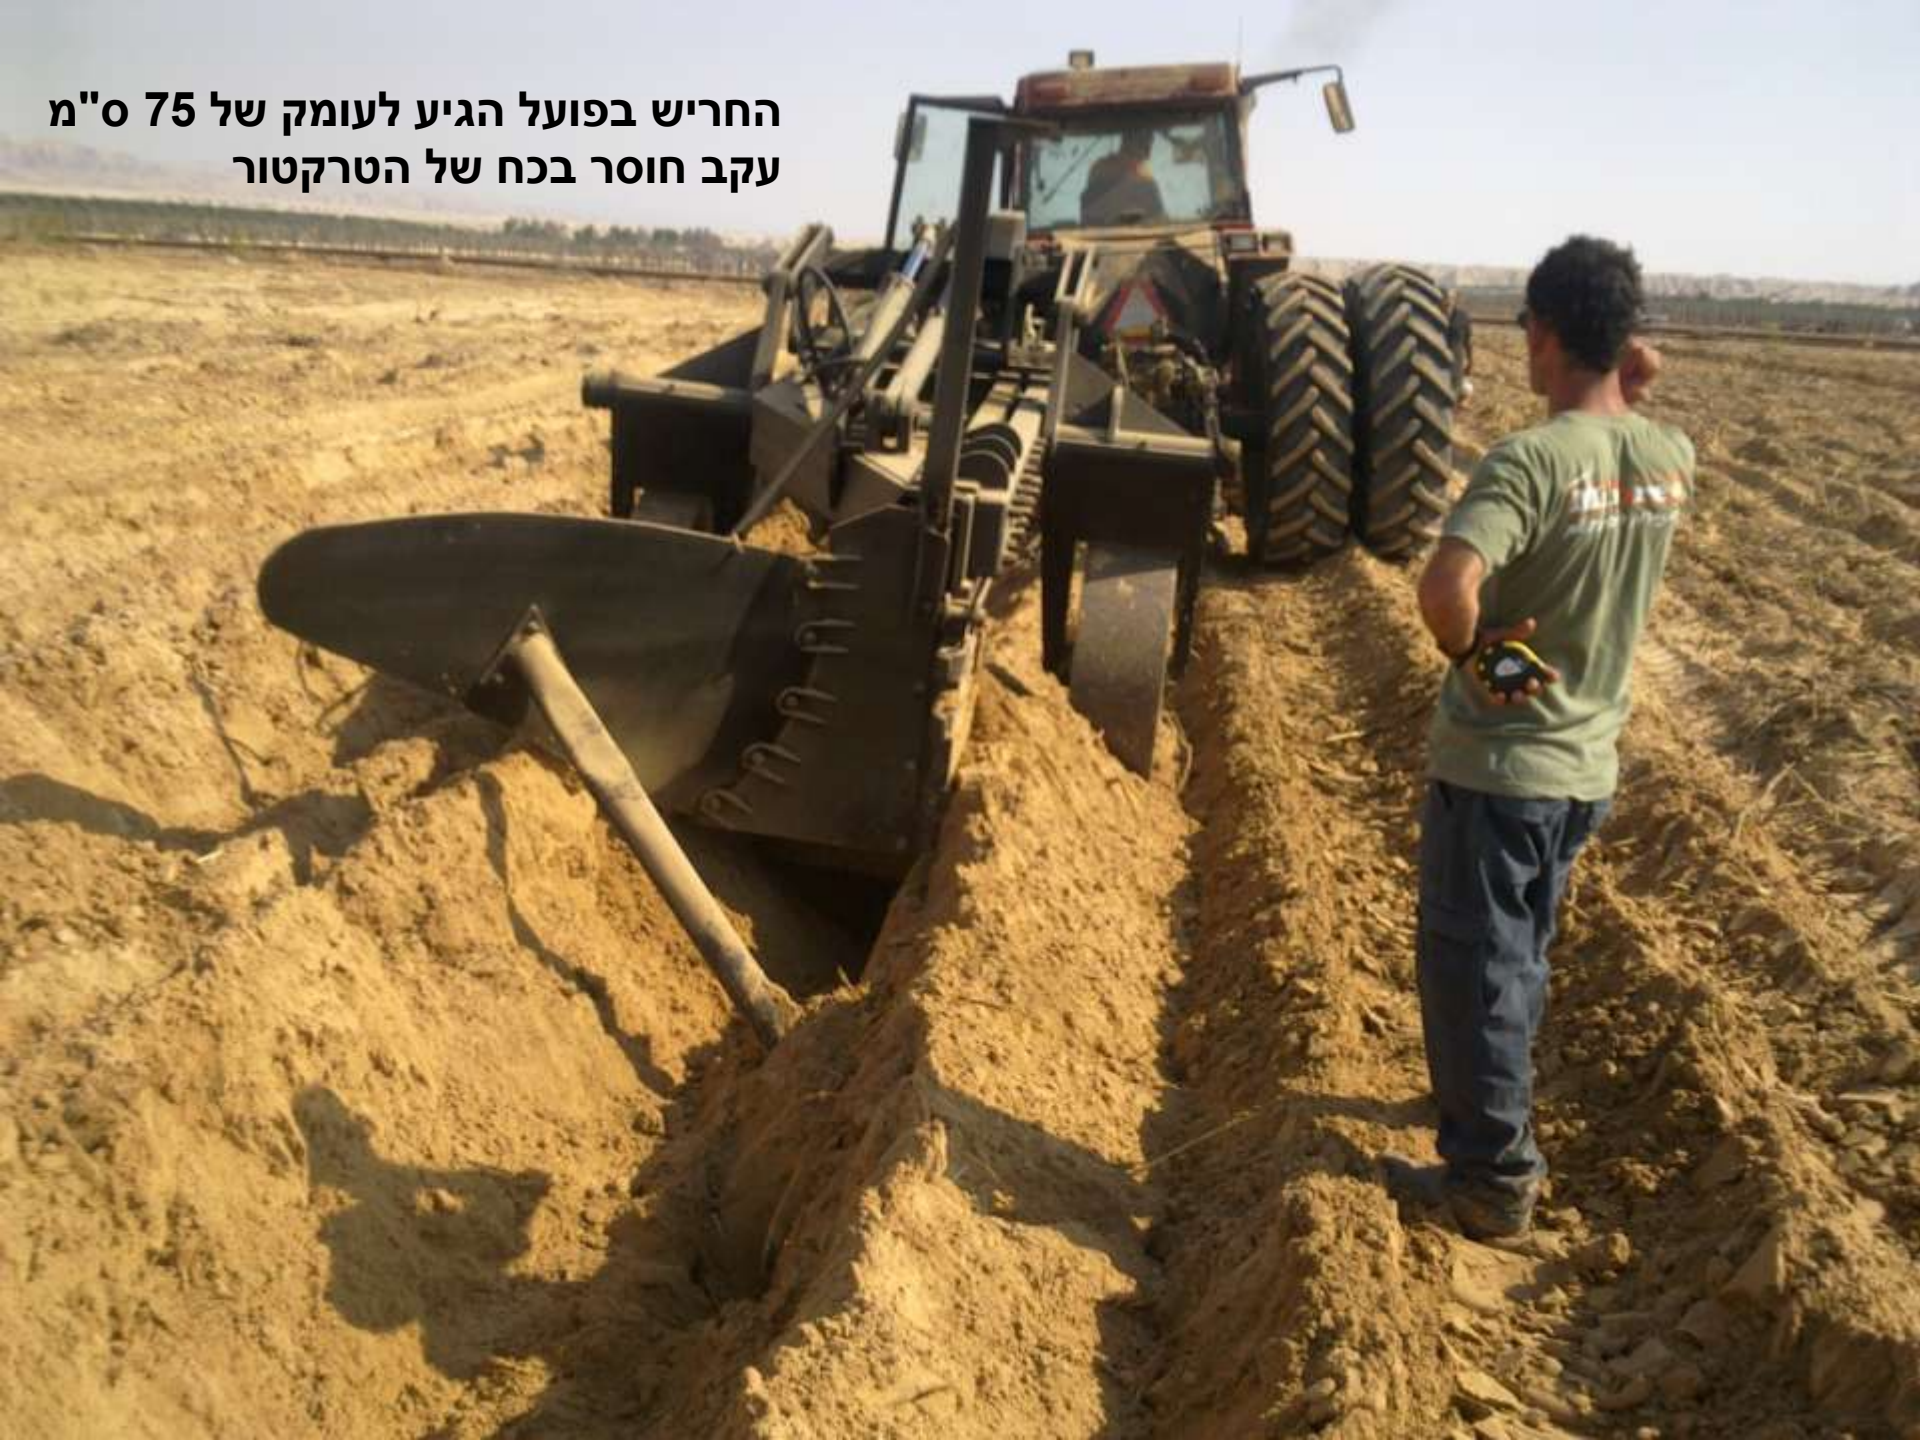
החריש בפועל הגיע לעומק של 75 ס"מ  
עקב חוסר בכח של הטרקטור

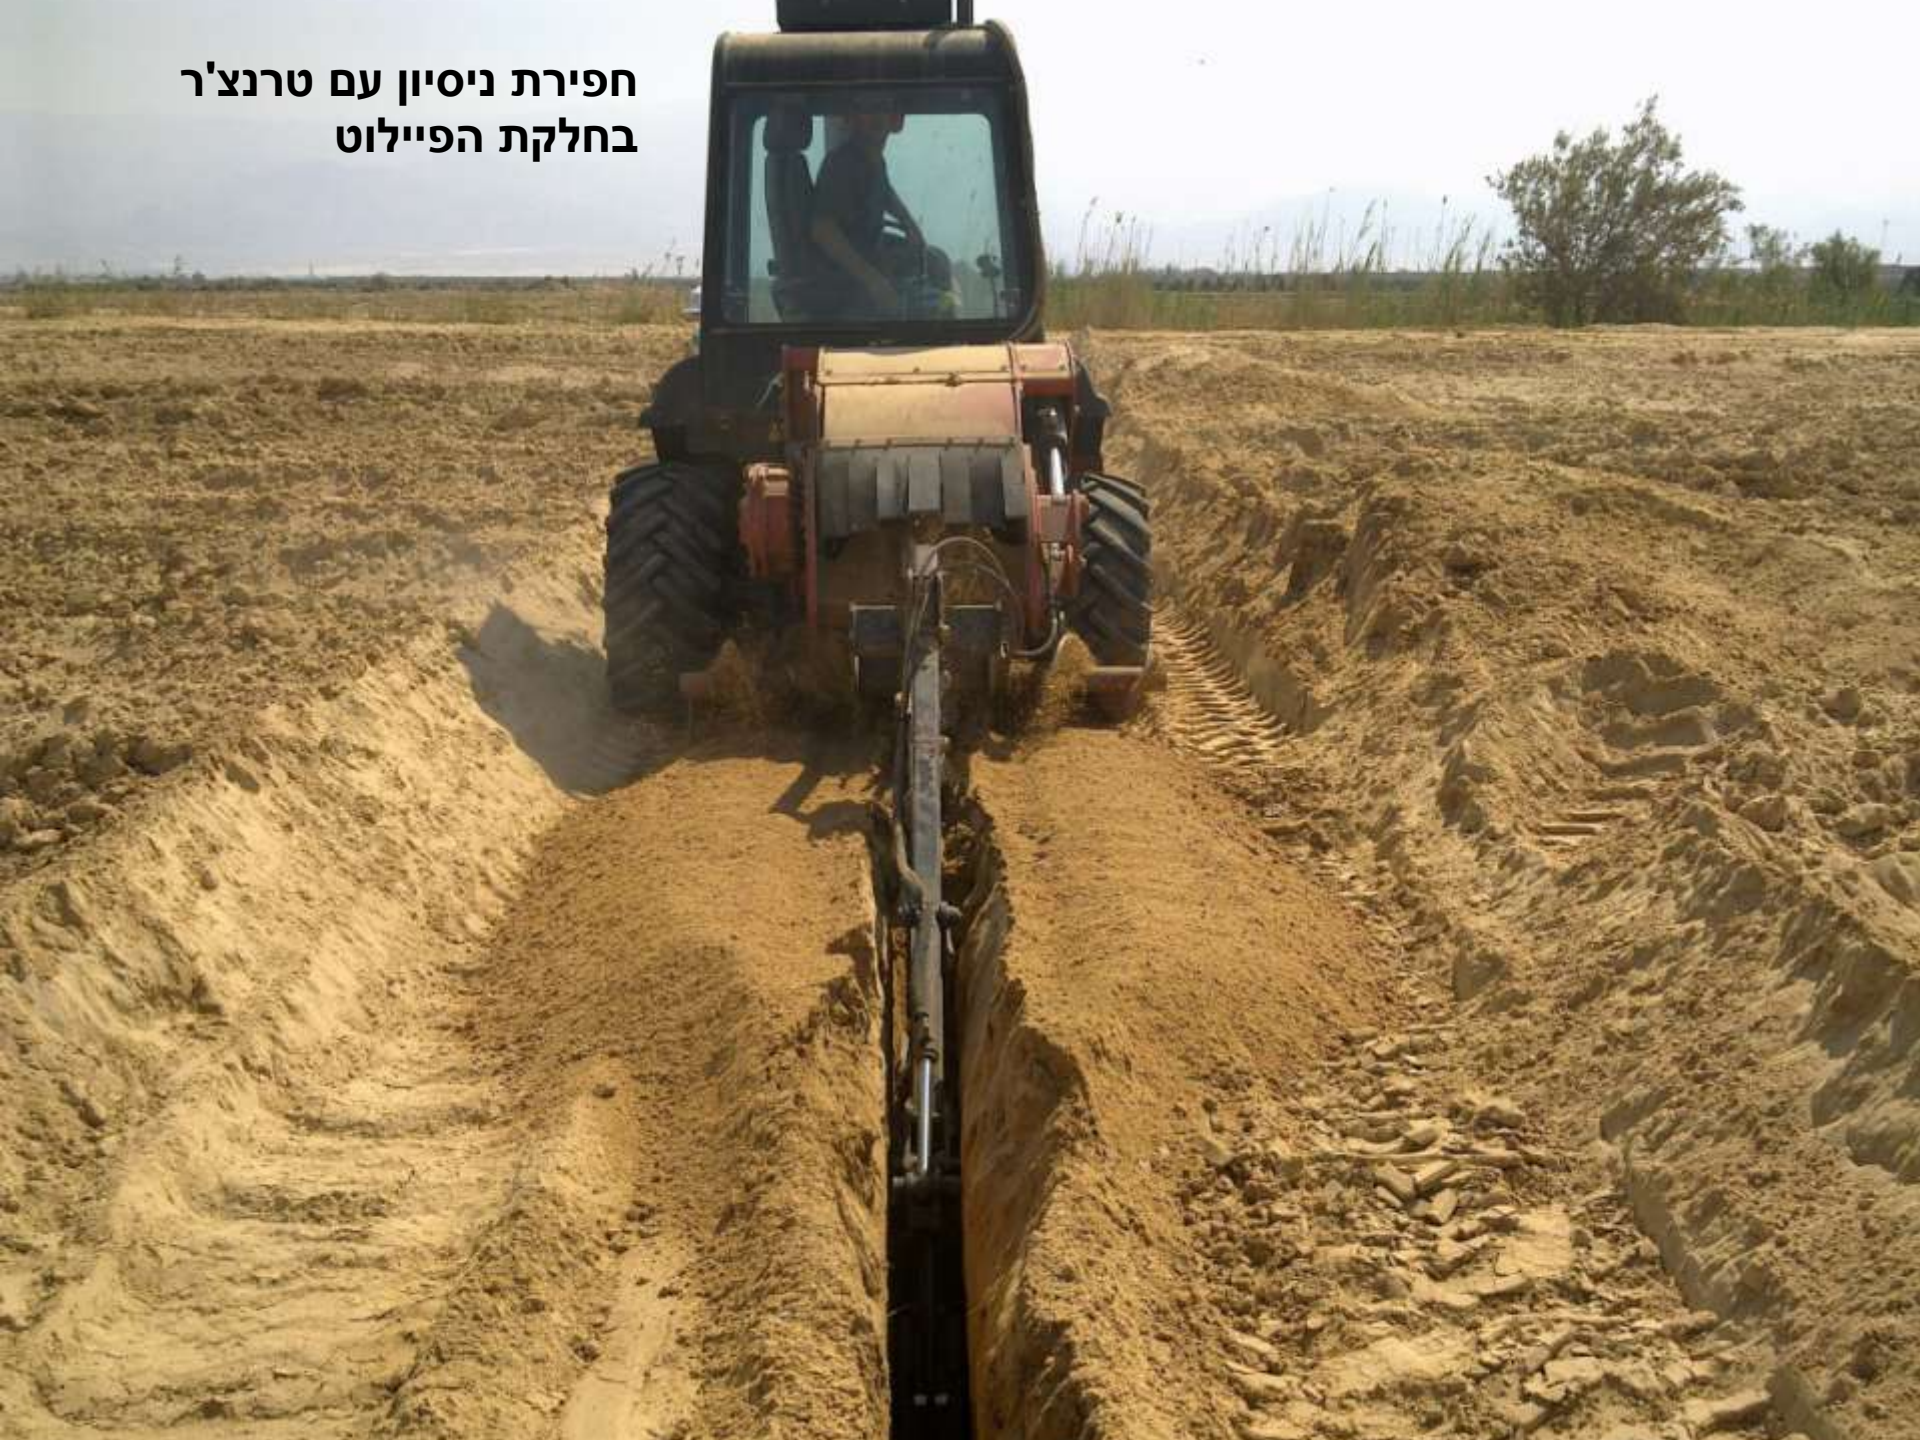
**חפירת ניסיון עם טרנצ'ר  
בחלקת הפיילוט**

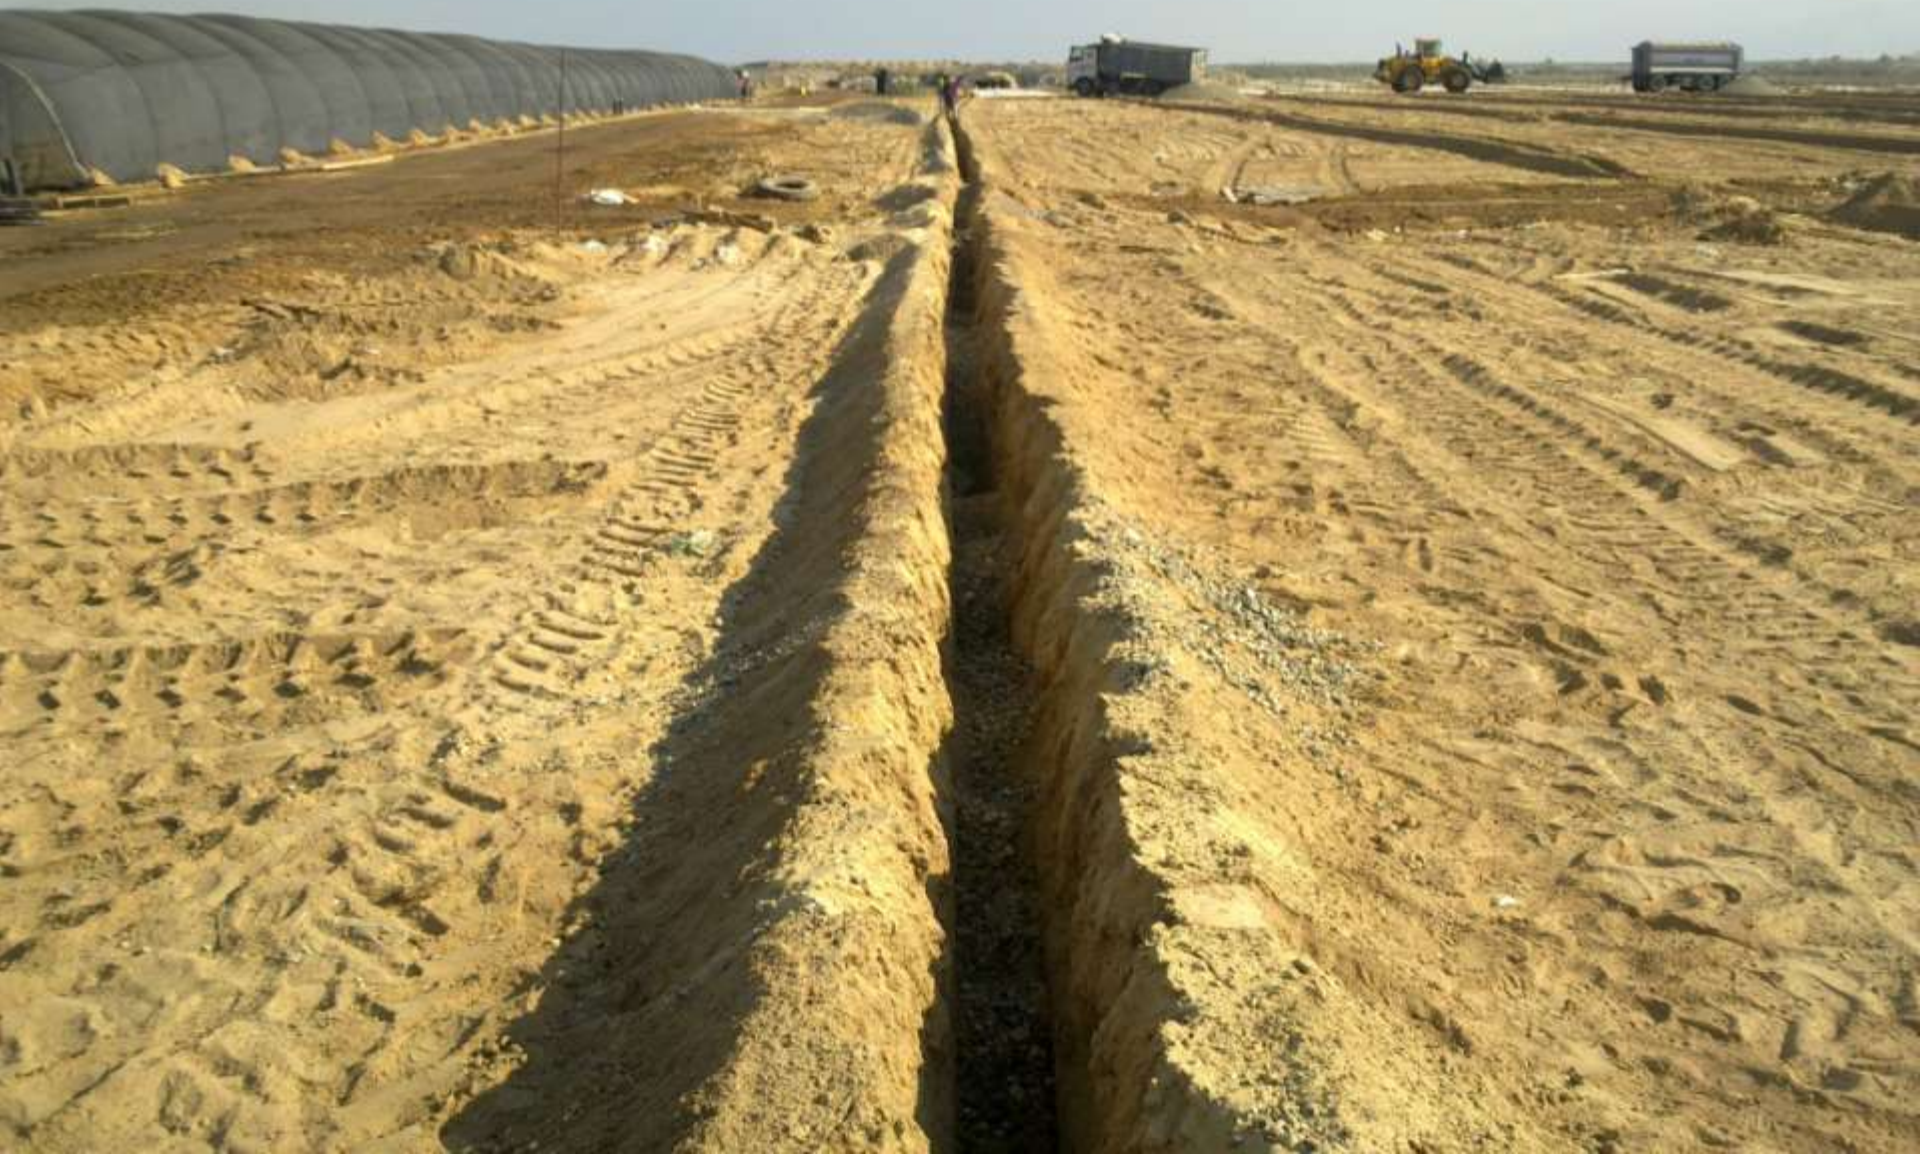
**"נקז חצץ" בעומק 80 ס"מ בניצב  
לצינורות הניקוז העמוקים**

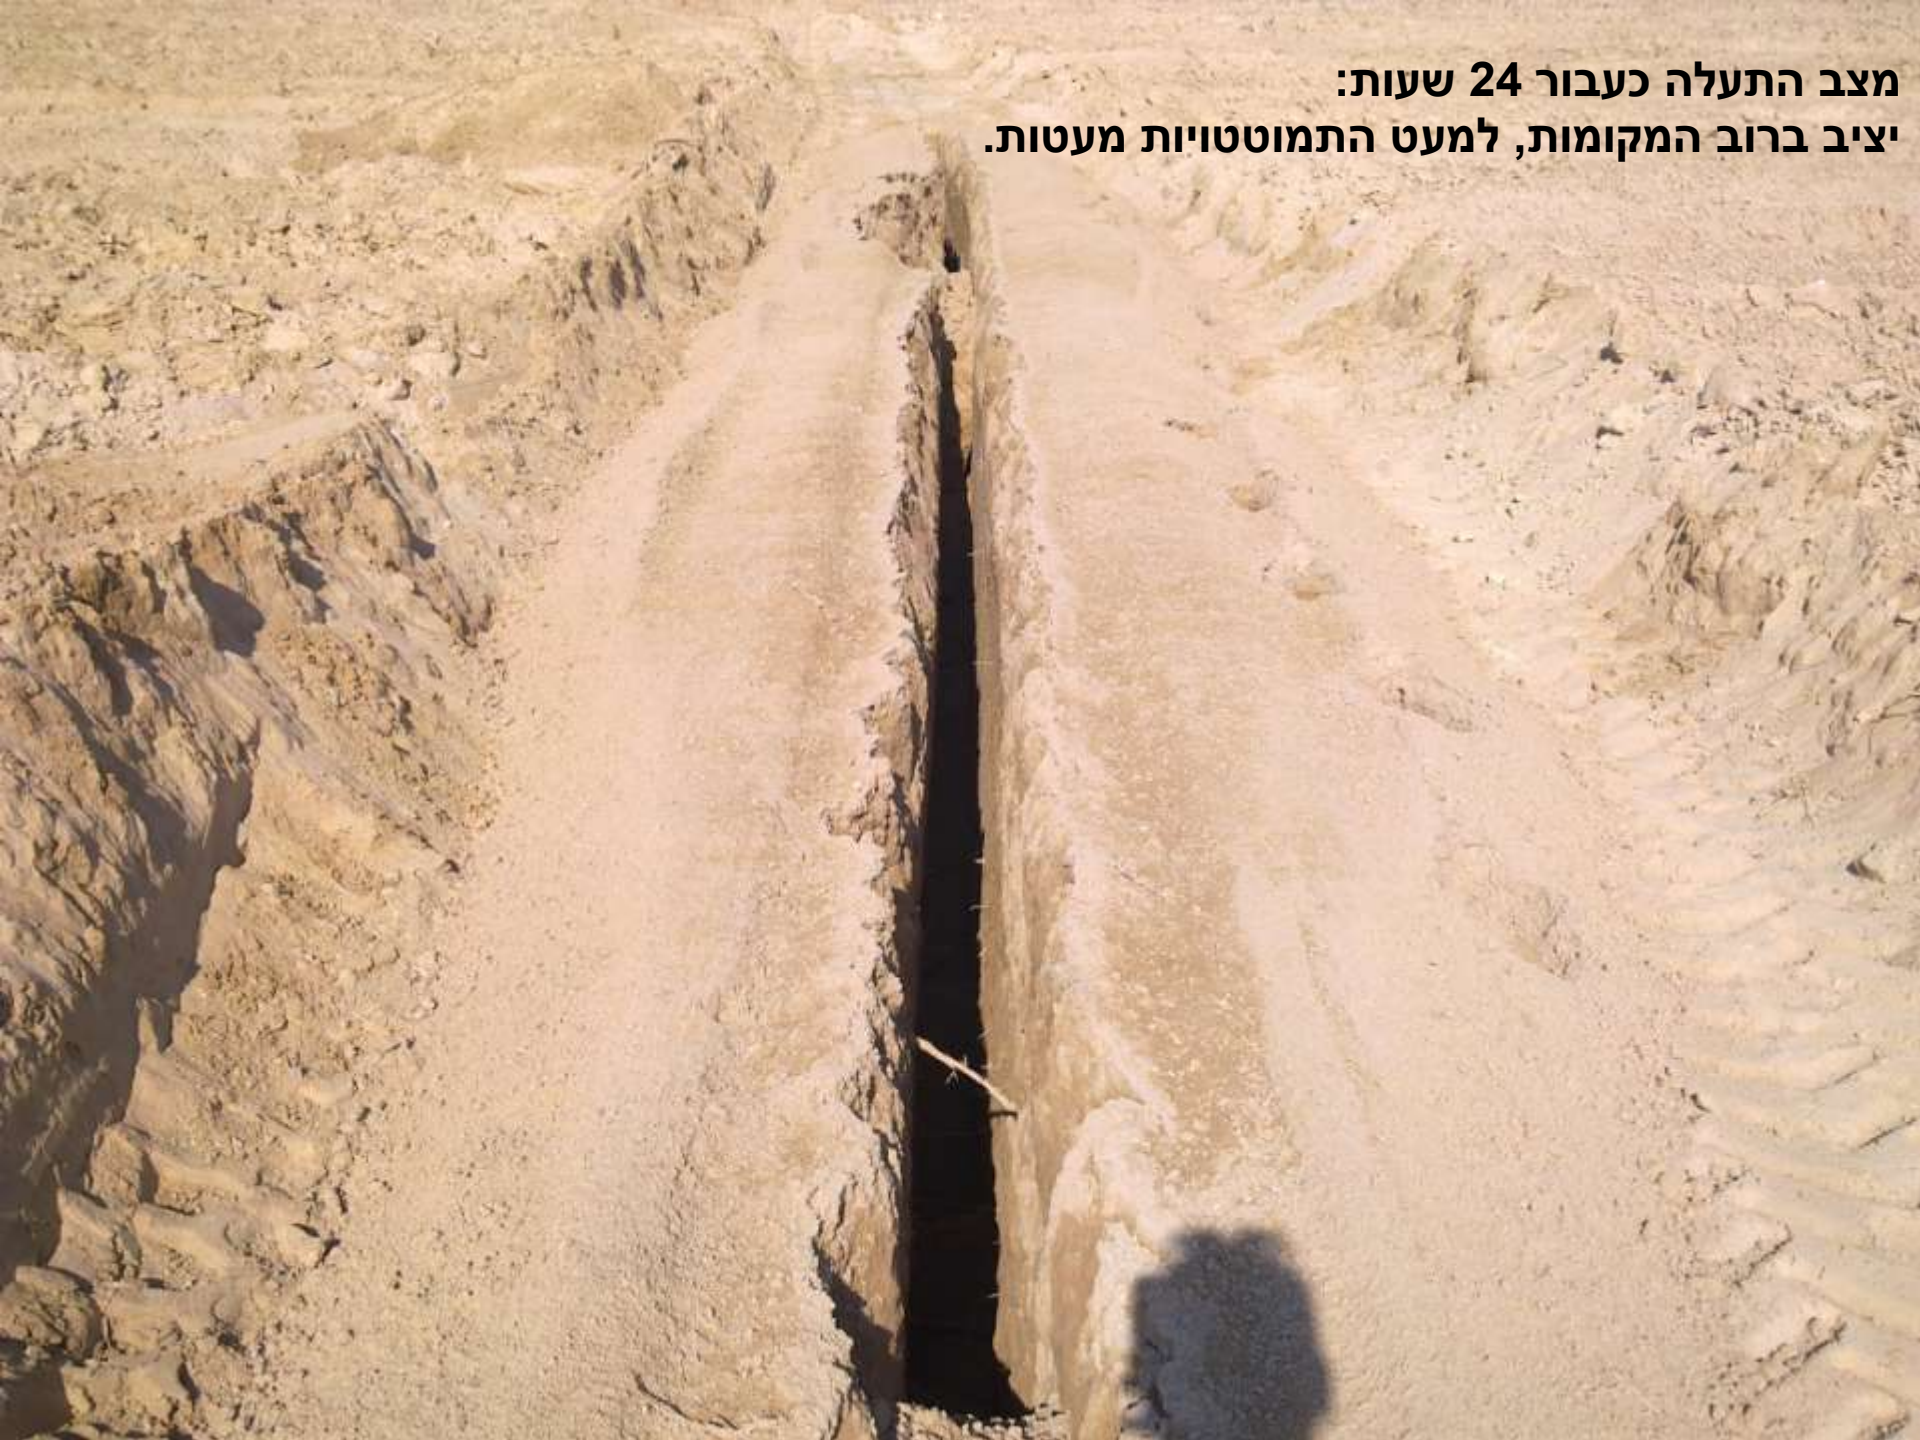
**מצב התעלה כעבור 24 שעות:  
יציב ברוב המקומות, למעט התמוטטויות מעטות.**

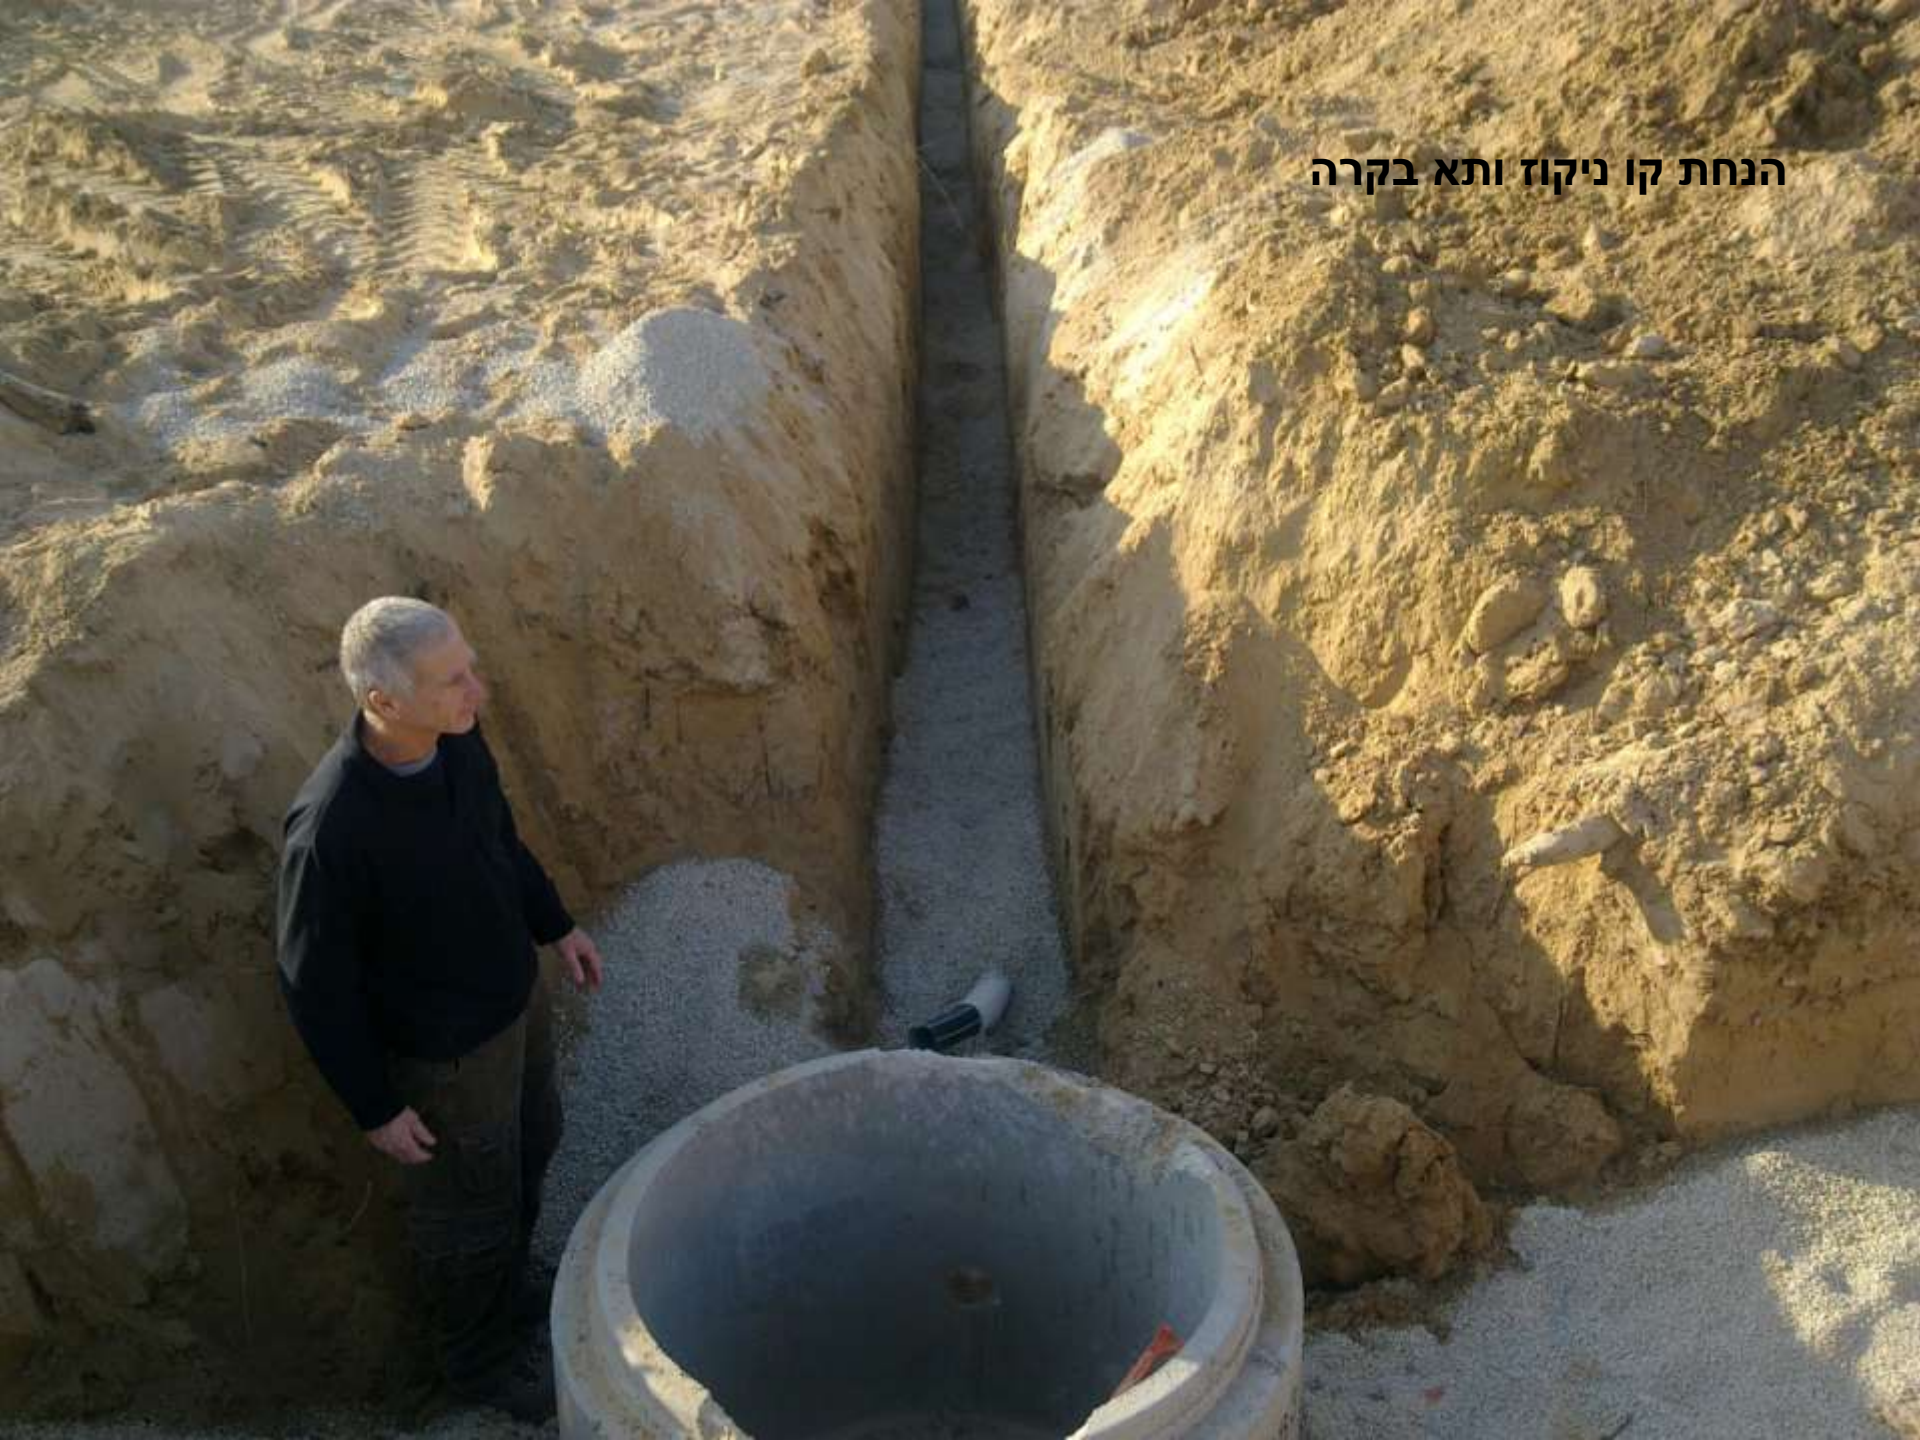
הנחת קו ניקוז ותא בקרה

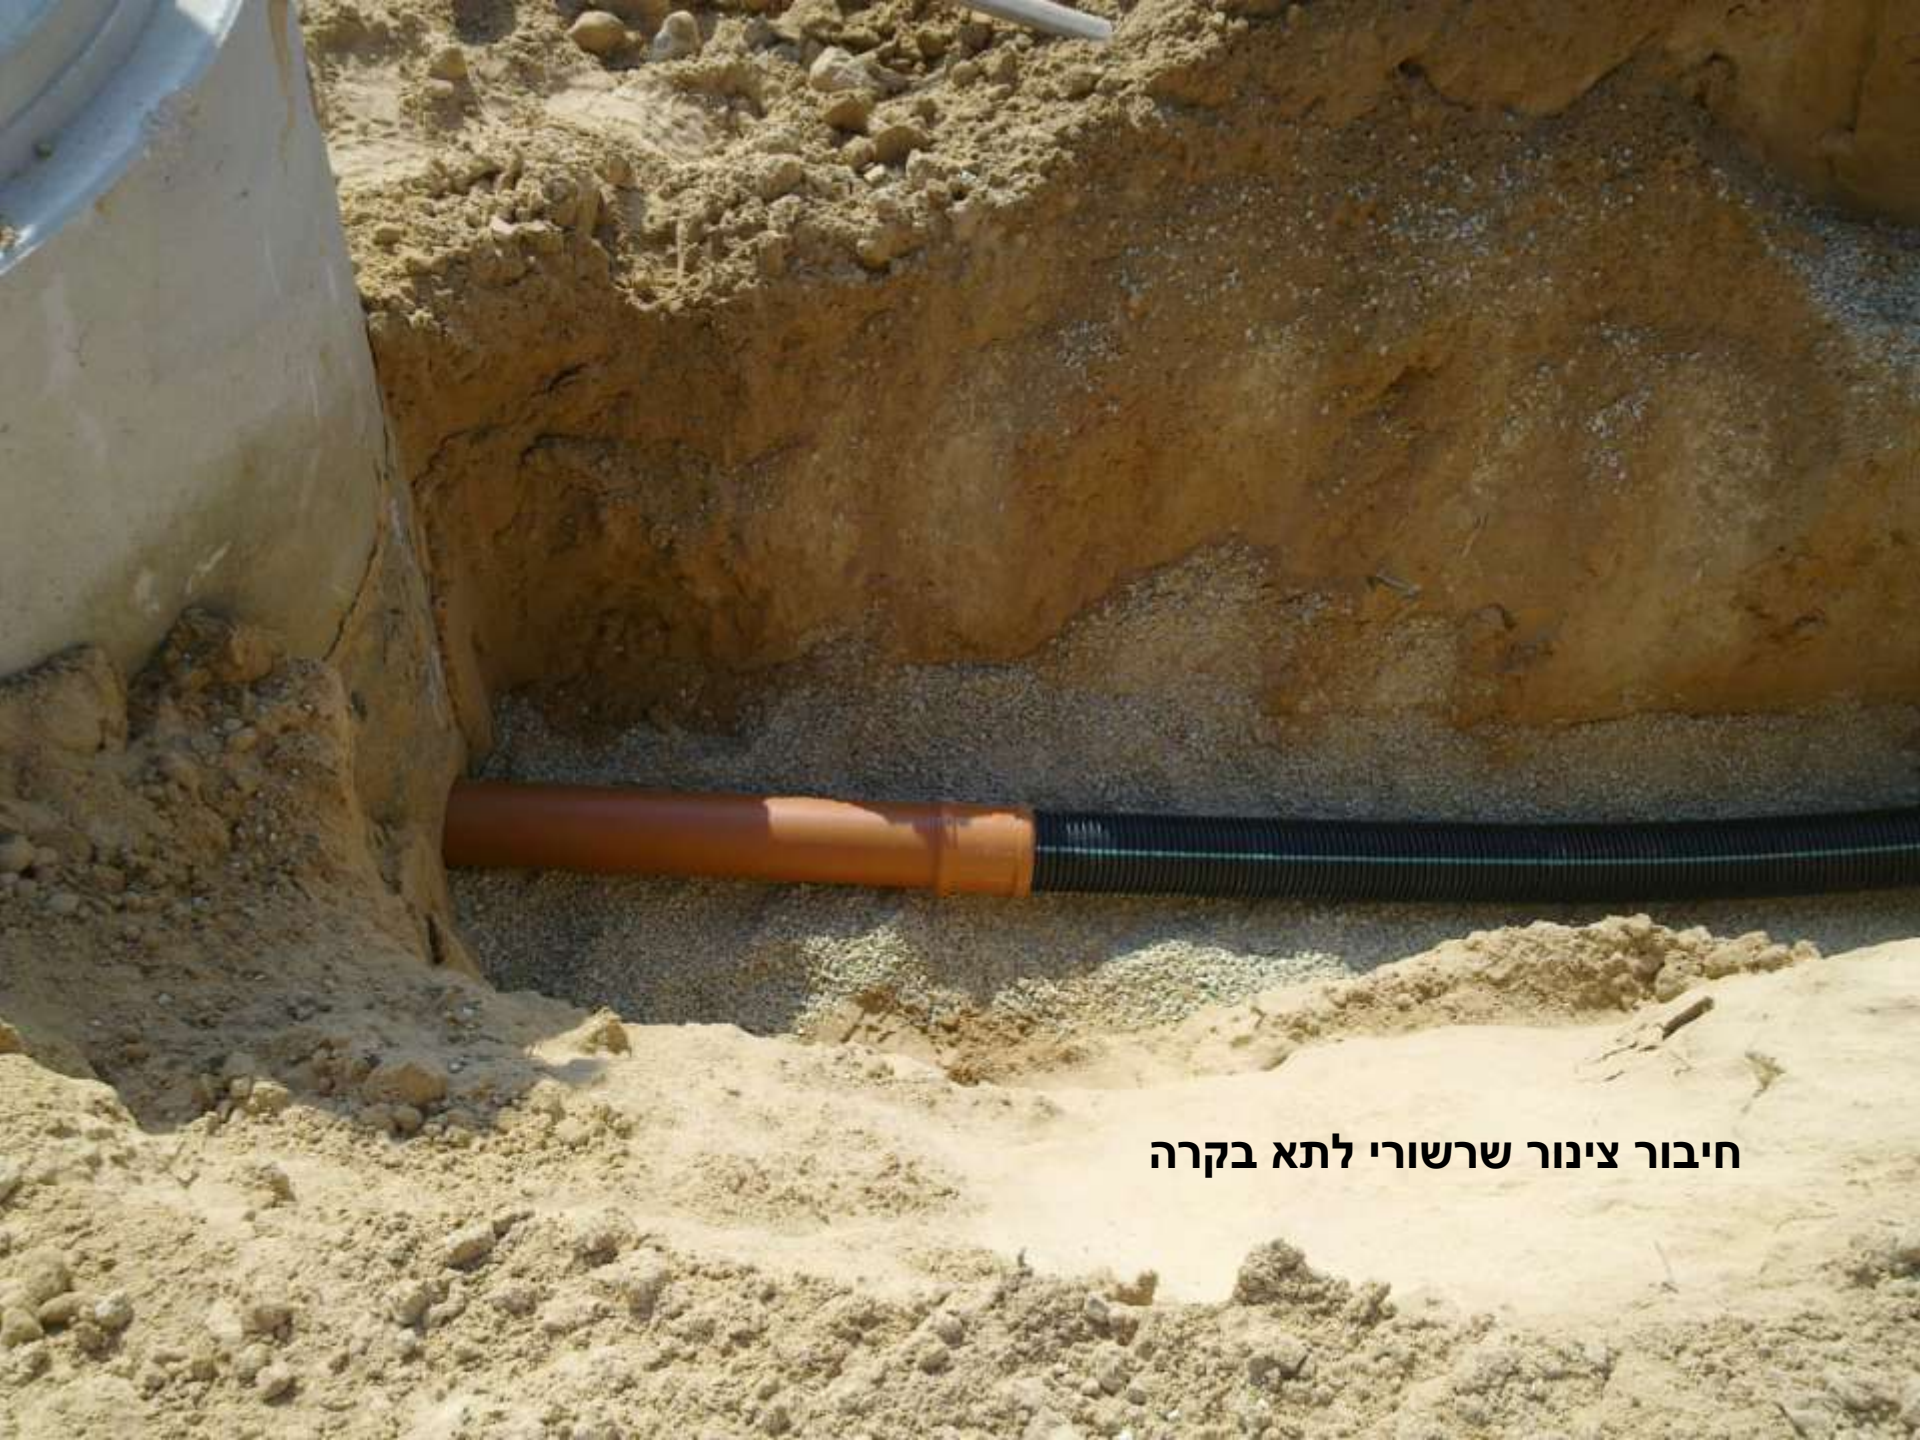
חיבור צינור שרשורי לתא בקרה

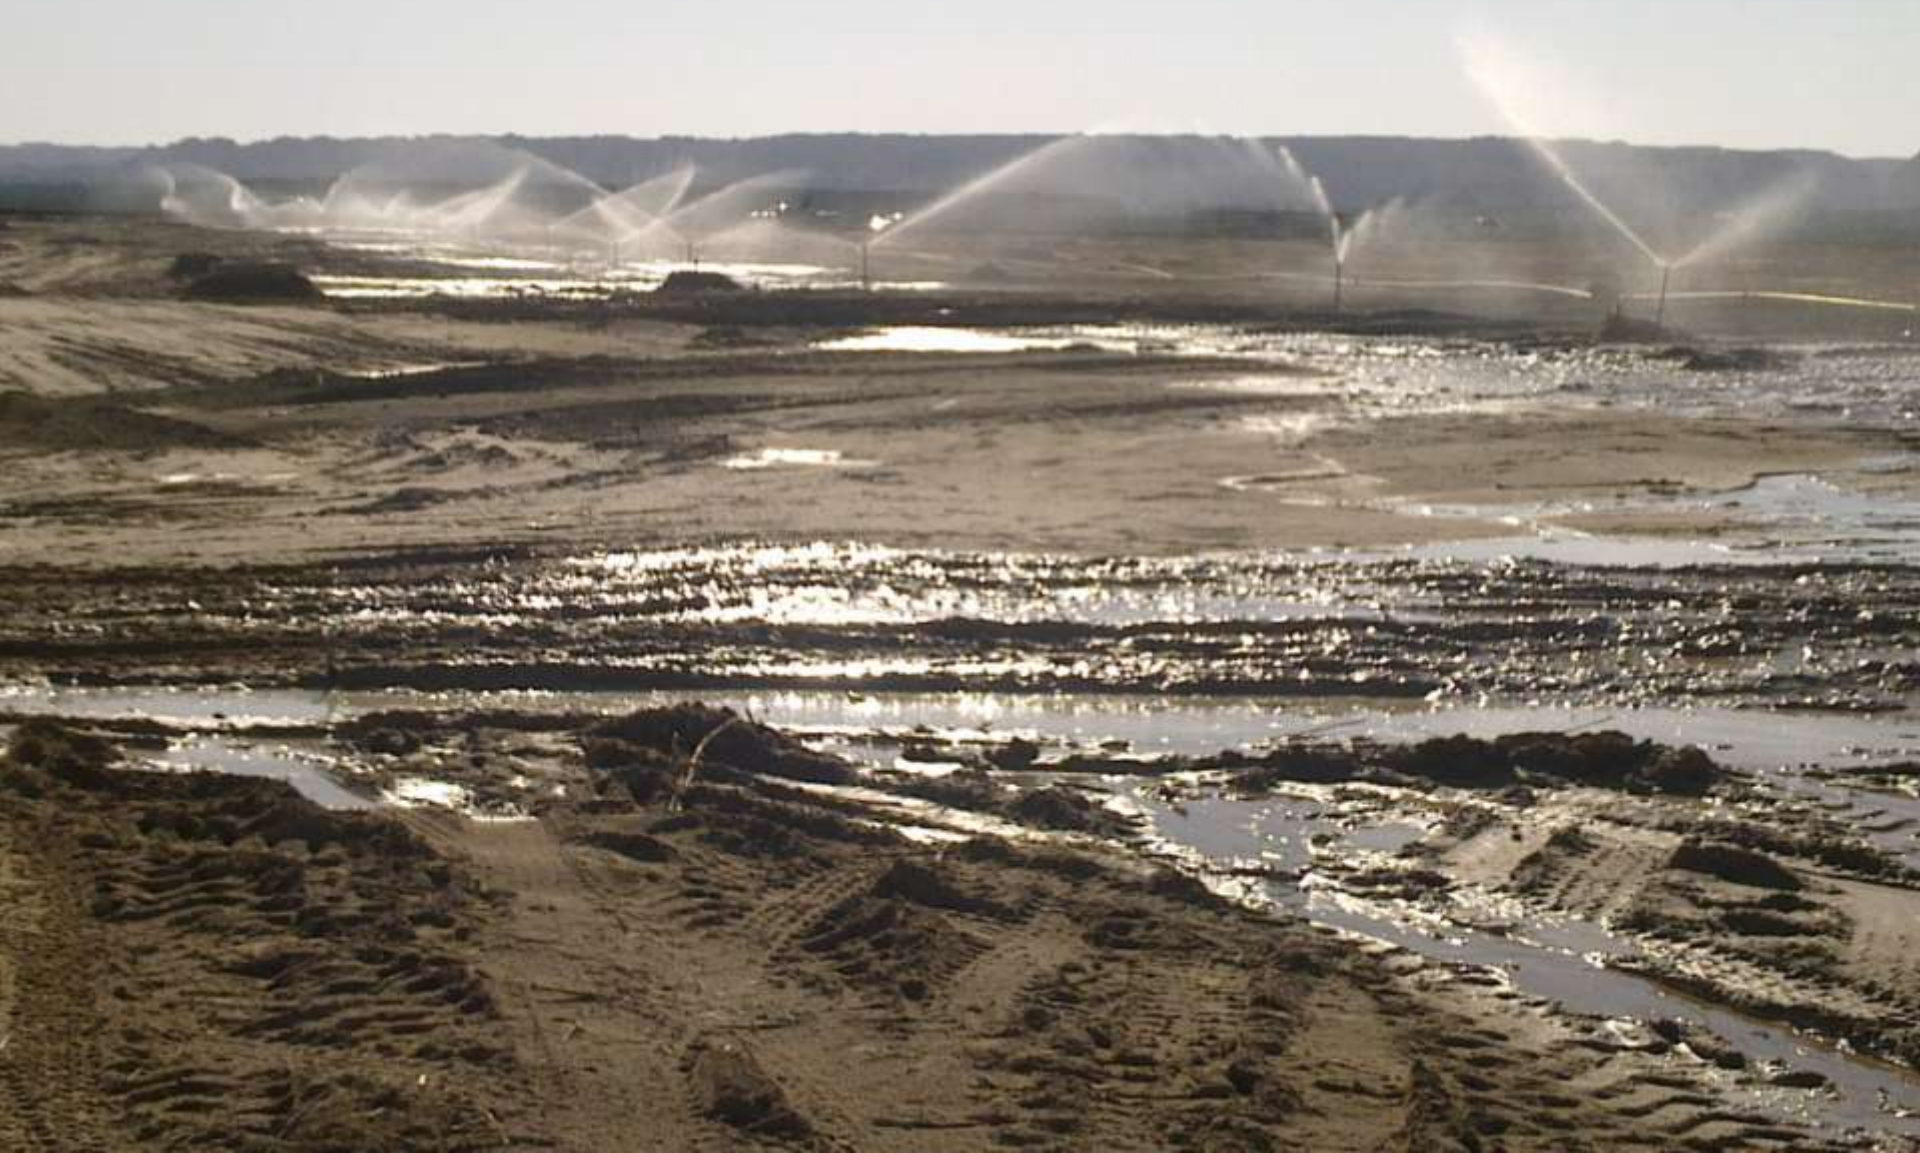
השקיית שטיפה:

בוצעו 5 מעברים שבכל מעבר הומטרו 80 מ"מ על השדה  
סה"כ 400 מ"מ מים
