# פרויקטים לשיקום נחלים

# ניתוח זרימות עבר בכיכר סדום

# ניקוז תת קרקעי בכיכר סדום

# שיקום מאגר נאות תמרים לאחר שיטפון ב18/01/2010

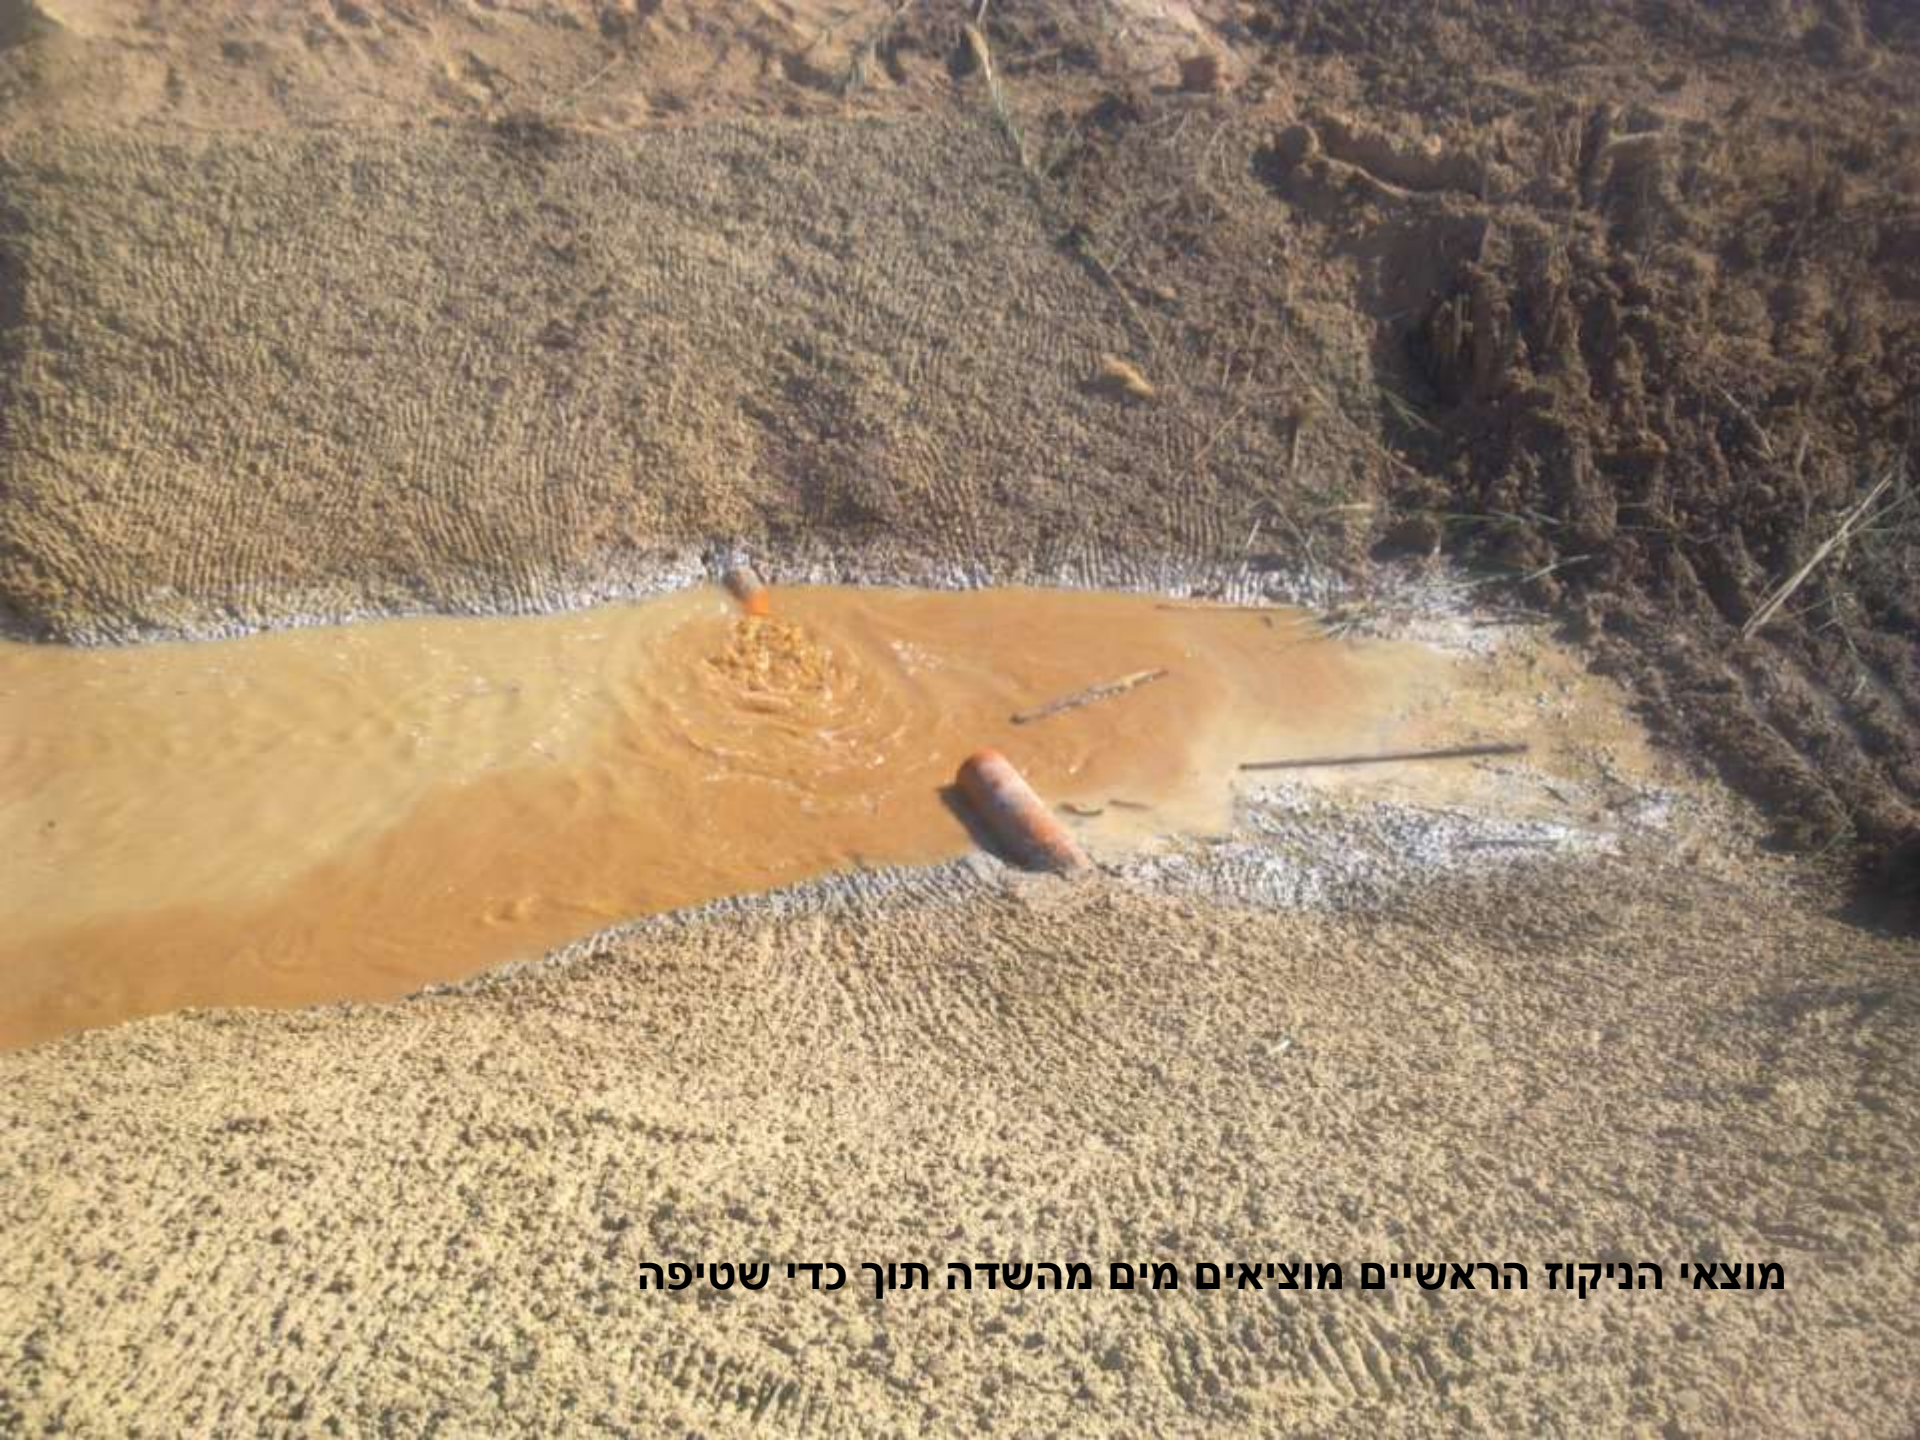
מוצאי הניקוז הראשיים מוציאים מים מהשדה תוך כדי שטיפה

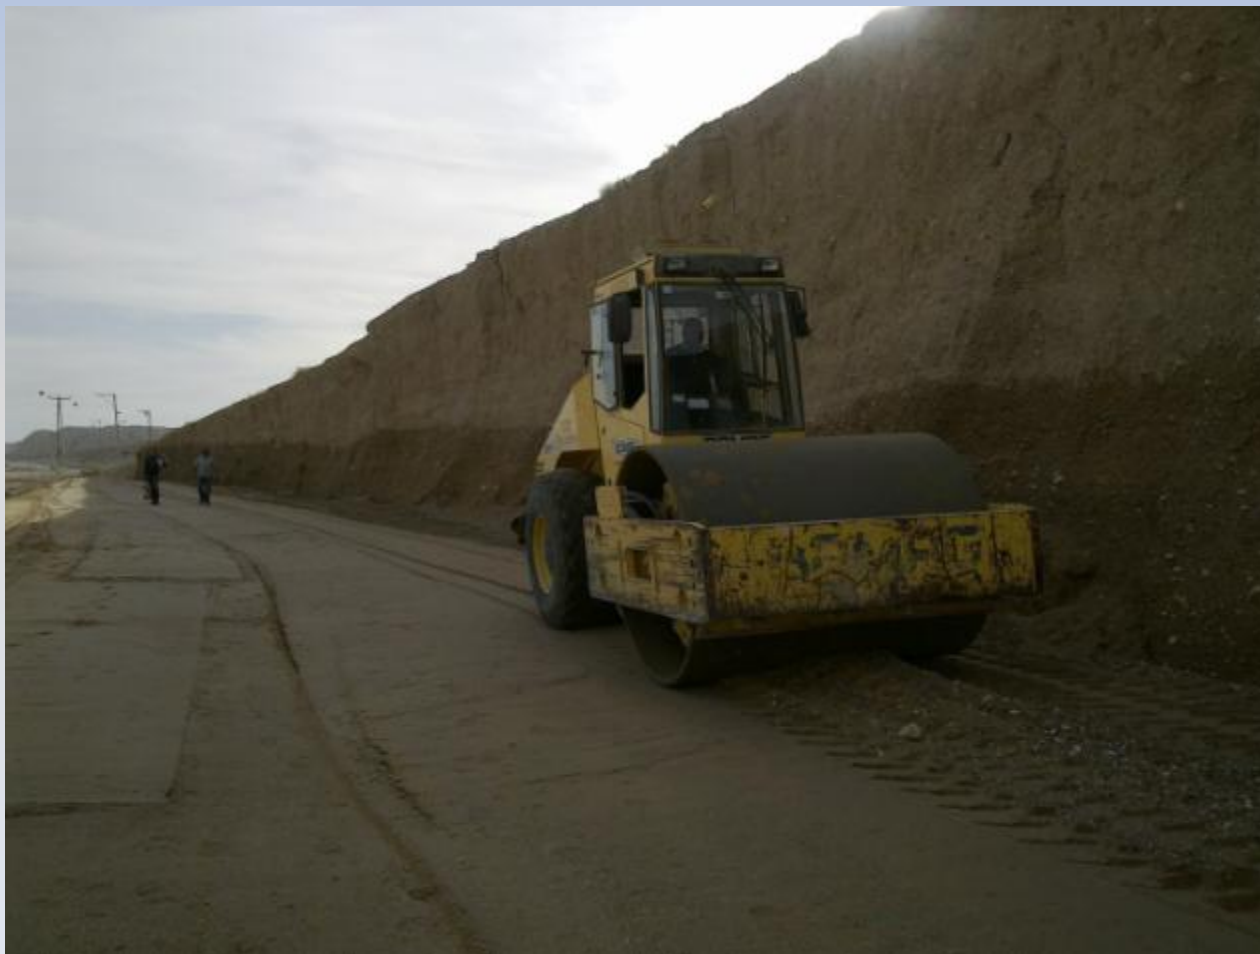
# הידוק מבוקר

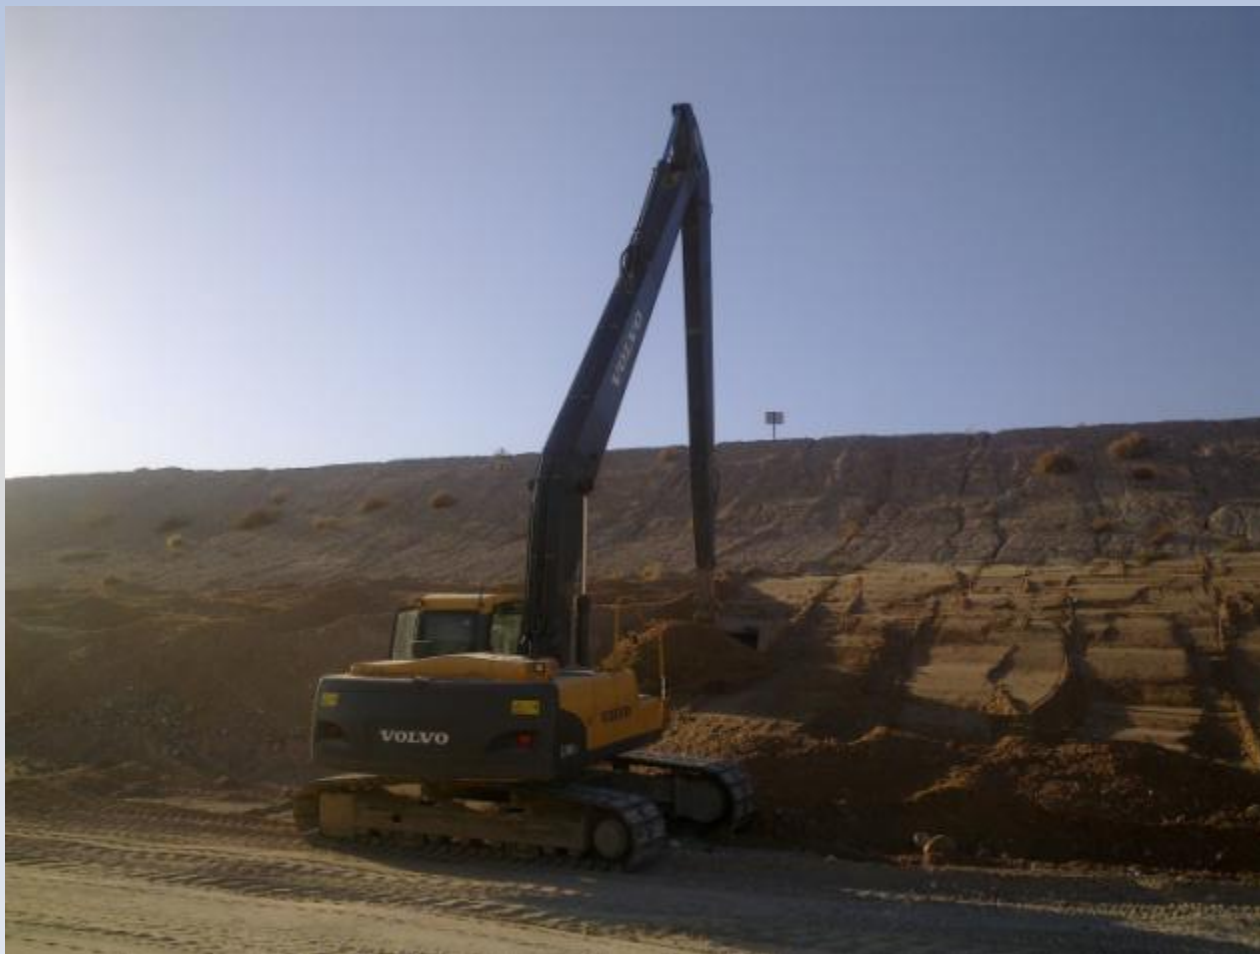
# עיצוב מדרונות סופי
