גענועים לנחל

הנחלים ובתי הגידול הלחים בישראל

מצב קיים, ומתווה לשיקום הידרולוגי ואקולוגי

אורית סקוטלסקי, ומשה פרלמוטר
אגף שמירת טבע, החברה להגנת הטבע

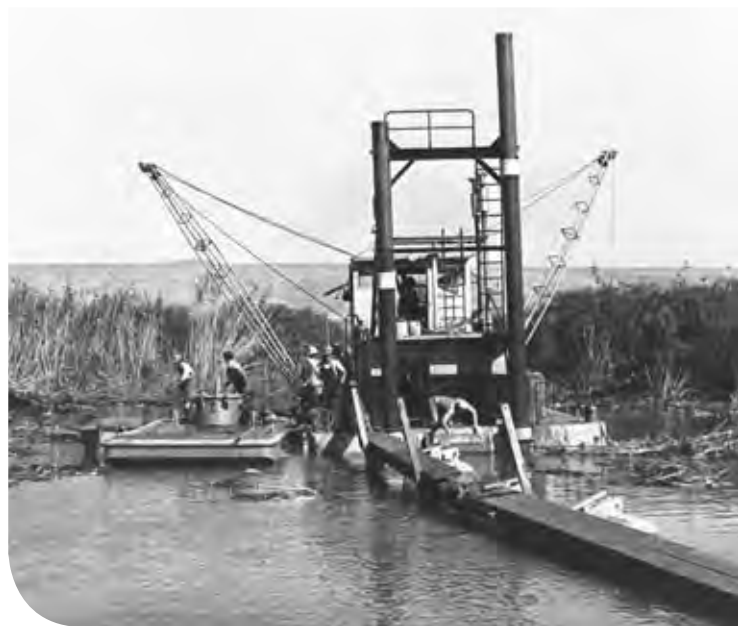
מפעל הניקוז של בצת החולה, 1953. צילום: דוד אלדן,
לשכת העיתונות הממשלתית

שלושה מפעלי פיתוח גדולים, שקודמו בעיקר במחצית השנייה של המאה ה-20, הם הגורמים העיקריים להיעלמות של בתי הגידול הלחים מנוף המדינה. הראשון היה מפעל ענק לניקוז הנחלים, שנועד להכשיר שטחים חקלאיים באגני ההיקוות. מפעלי הניקוז גרמו ליישור הנפתולים של הנחלים, והכשירו שדות חקלאיים בקרבת האפיקים - על חשבון פרודורי הנחלים ופשטי ההצפה. במסגרת מפעל זה יובשו מרבית בתי הגידול הלחים במישור החוף ובעמקים. תהליכי הניקוז פגעו בבתי הגידול הלחים הביצתיים שהתבססו על נביעות של מי תהום גבוהים, וצמצמו את פשטי ההצפה של הנחלים שקלטו בעבר את מי הגשמים וגאוויות החורף (על שינוי משטר הזרימה בנחלים - ראו בפרק 2.4).

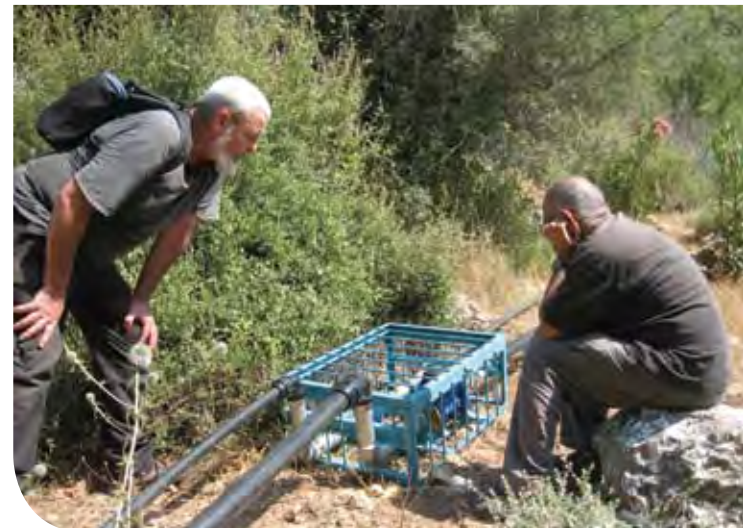
מים מוזרמים בצינור לנחל בצת - להשקות את הנחל. צילום: אורית סקוטלסקי

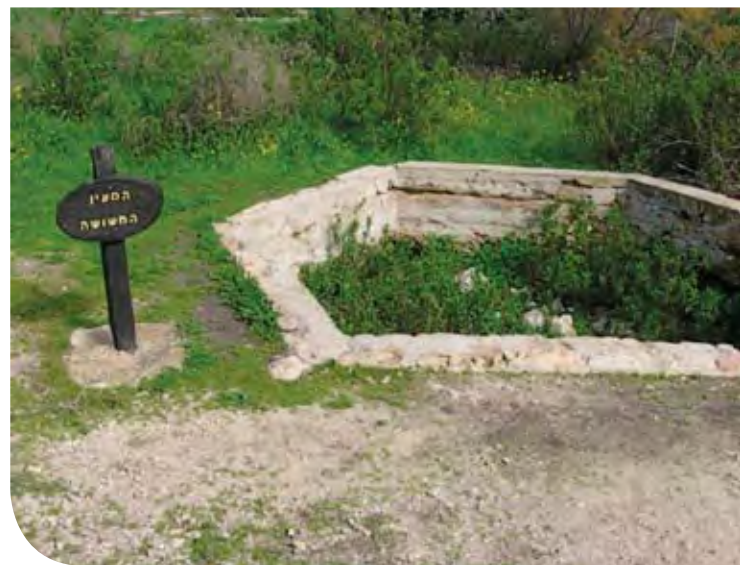
המעין בעין אפק יבש. צילום: אורית סקוטלסקי

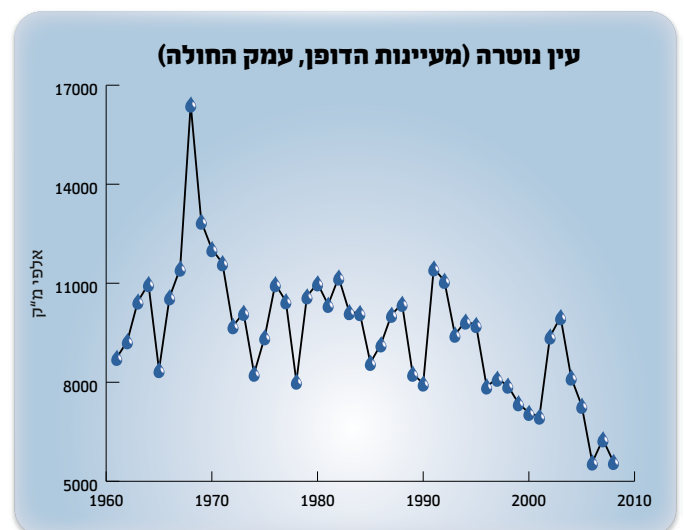
עינות נוטרה (עין תינה) ירידה של כ-30%

מעיינות הדופן המזרחית של עמק החולה: עין גונן, עין דבשה, עין להבות, עין דופילה, עין תינה, איילת השחר, ועין עלמין - כולם מראים דעיכה של 20% עד 40% בשפיעת המים בשלושים השנים האחרונות. בולטת במיוחד הדעיכה בשפיעת המים בעינות נוטרה (עין תינה, נ"צ 260655/776177), שירדה מספיקה ממוצעת של 11.5 מלמ"ק בשנה בשנות ה-70, לספיקה של 7.5 מלמ"ק בשנה בשנת 2010 (ירידה של כ-30%). ייתכן שמרבית הירידה בשפיעת המעיינות בגולן קשורה לירידה במשקעים באזור זה. עם זאת, הרחבת הניצול של מי התהום והמים העיליים על גב רמת הגולן מחמירה את הפגיעה בכמויות של המים במעיינות ובנחלים ובאיכותם.

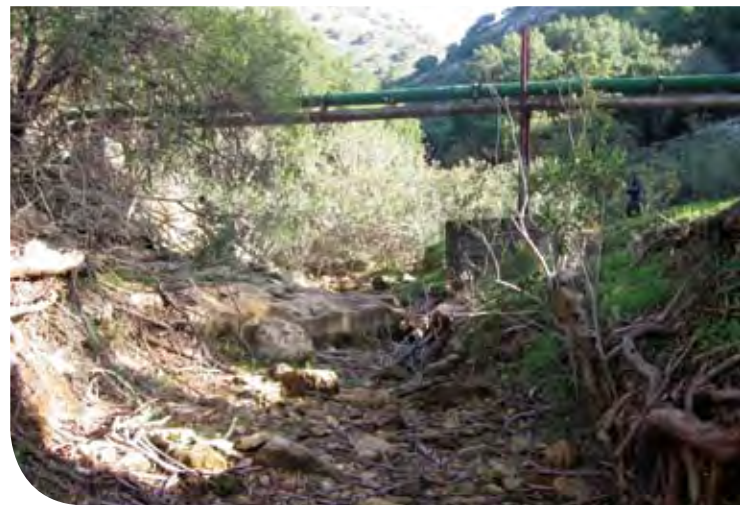
אפיק נחל בצת - יבש בגלל דעיכת עיינות כרכרה.
צילום: משה פרלמוטר

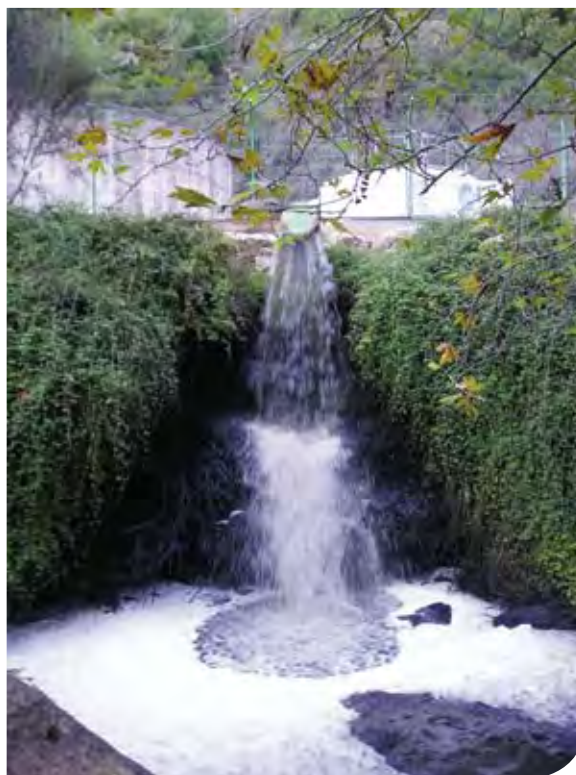
שחרור מים מזוהמים מתחנת השאיבה בעין זיו לנחל כזיב. צילום: ימי לנגר, 2008

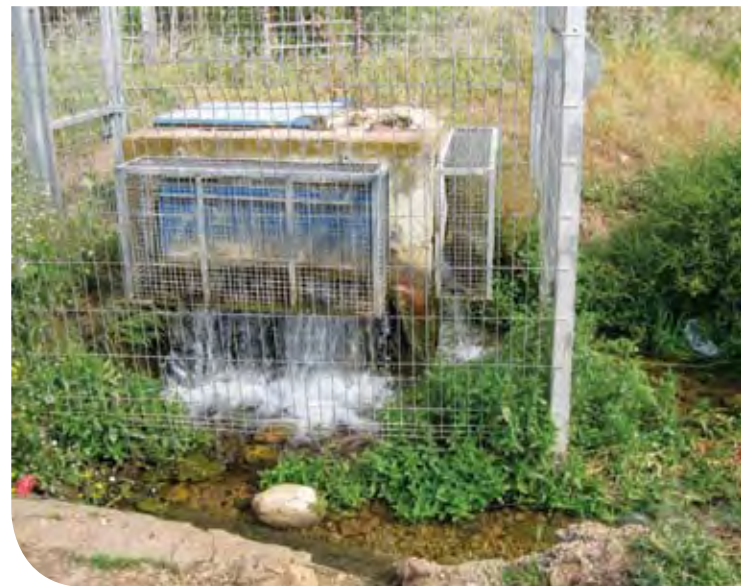
מי עיינות געתון משוחררים לנחל מתחנת השאיבה (2011).
צילום: אורית סקוטלסקי

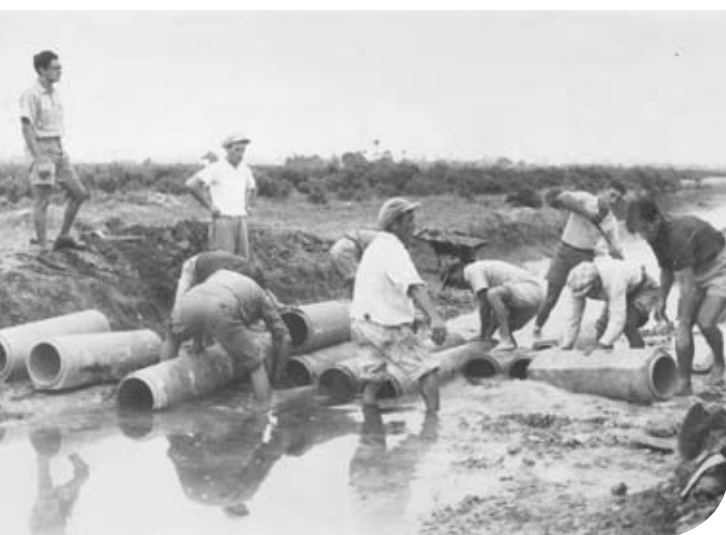
עבודות ניקוז והסדרה בנחל נעמן, 1938

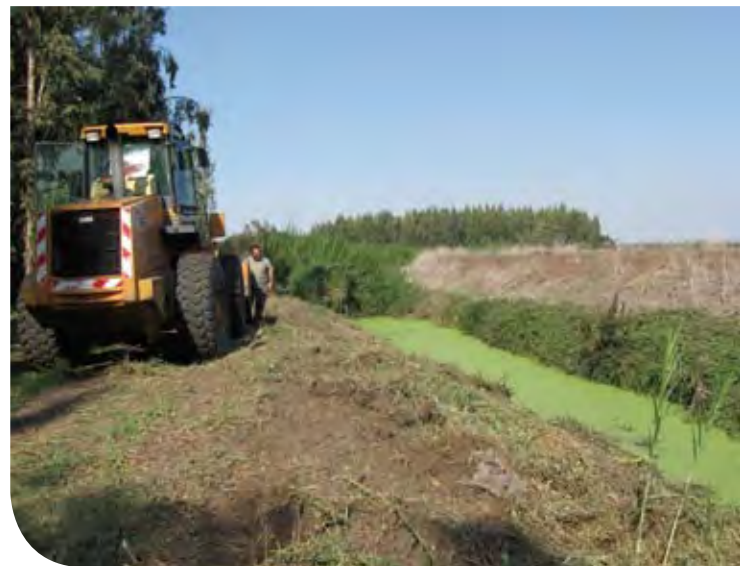
עבודות ניקוז בנחל אלכסנדר - הרס הצמחייה הטבעית בגדות הנחל מעודד חדירת מינים פולשים. צילום: אלון רוטשילד

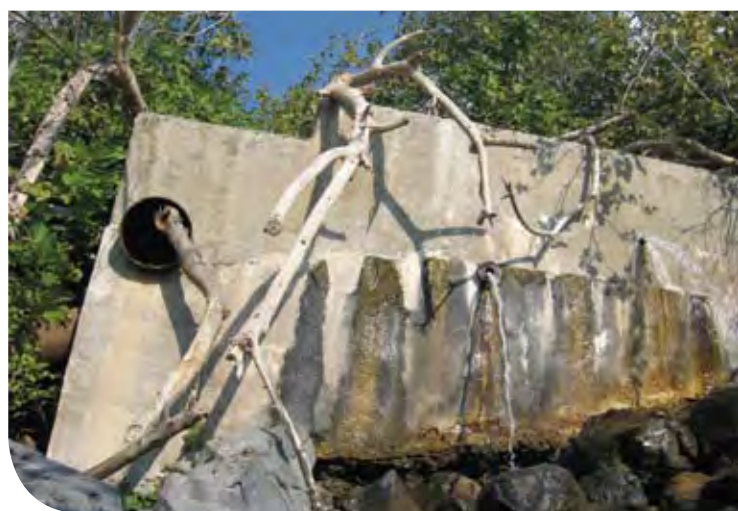
מתקן תפיסת מי המעיין בעיינות נוטרה (עין תינה). צילום: אורית סקוטלסקי

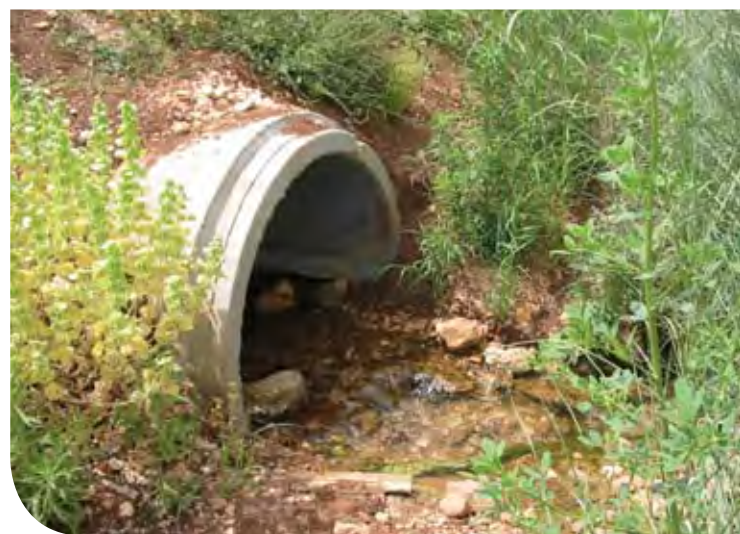
עין עינן - שחרור עודפי מים (שאינם נשאבים) במורד הנחל.
צילום: משה פרלמוטר

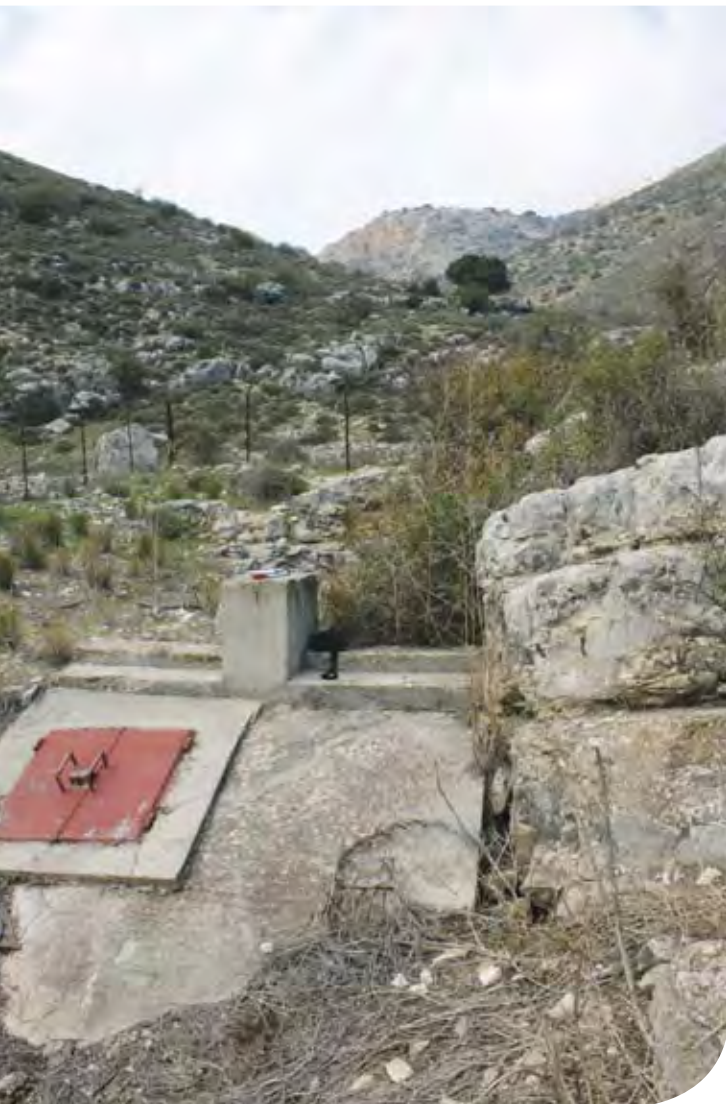
מתקן תפיסה של מי המעיין עין אביב. צילום: סתיו קמה

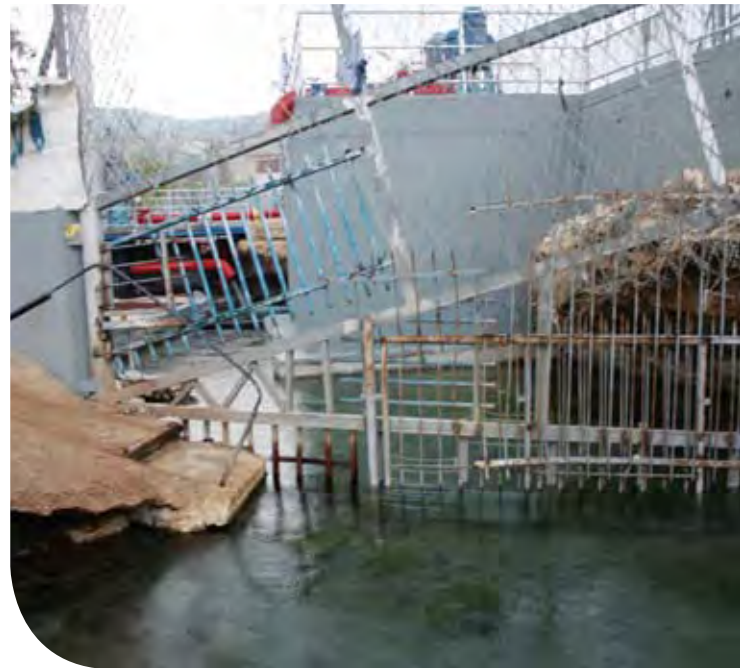
נחל הקיבוצים - תחנה לשאיבת מי המעיינות. צילום: סתיו קמה

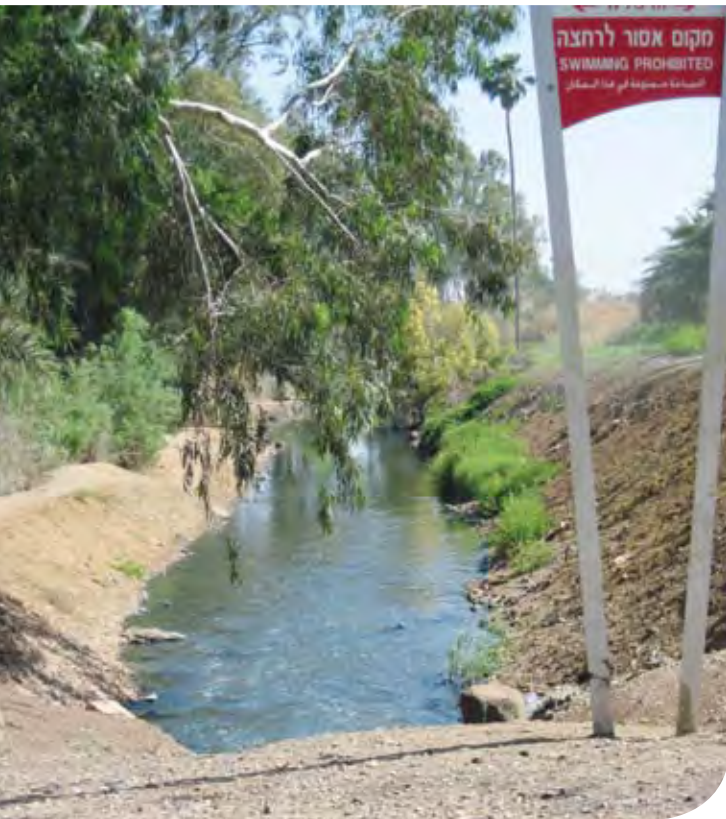
מים שוליים מוזרמים לירדן הדרומי - קולחים ומי המוביל המלוח. צילום: אורית סקוטלסקי
